AVIS TECHNIQUE D'EXPERT

Dossier :	D-2024-745 / [REDACTED]
Adresse :	[REDACTED] 44680 Chaumes-en-Retz
CP - Ville :	44680 Chaumes-en-Retz – France
Date d'intervention :	15/04/2024
Date de rédaction :	19/04/2024
Établi par :	Estelle GIRARDEAU

1. Vue et descriptif du bien expertisé

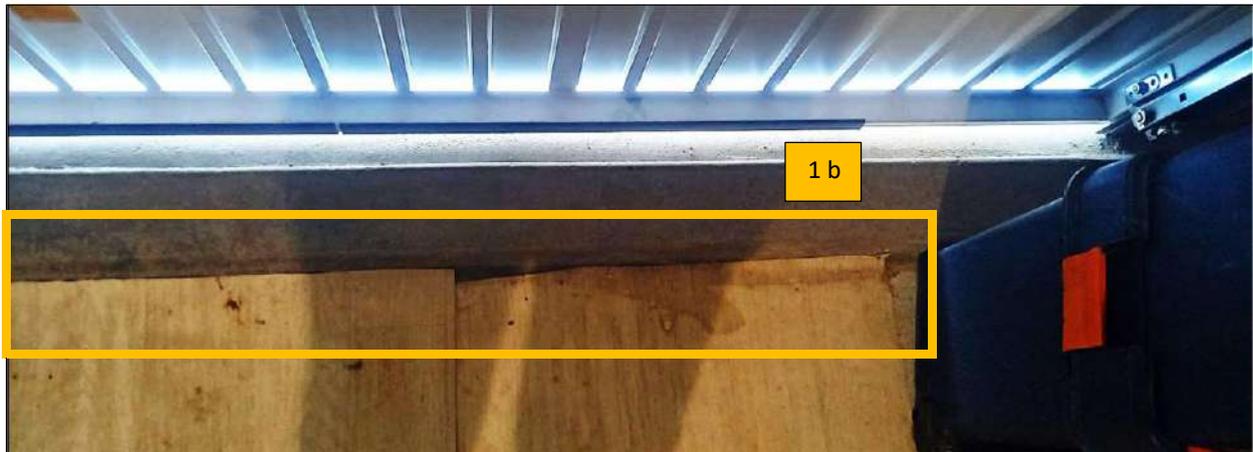
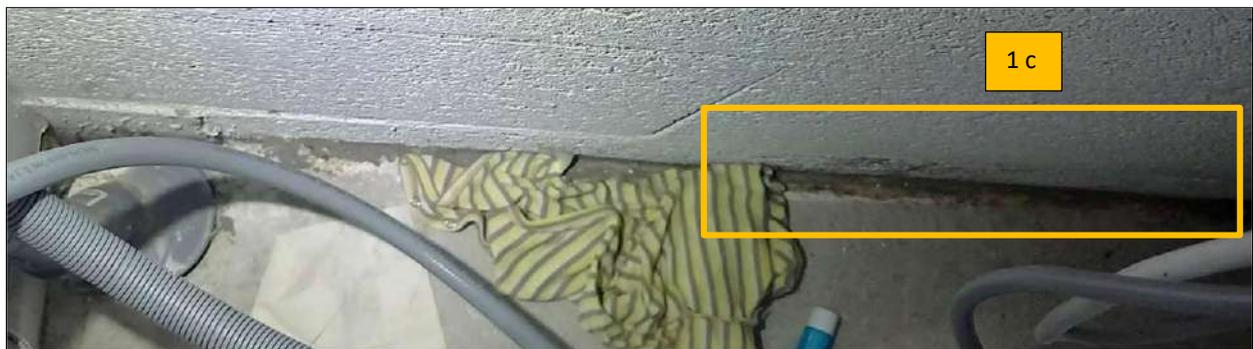
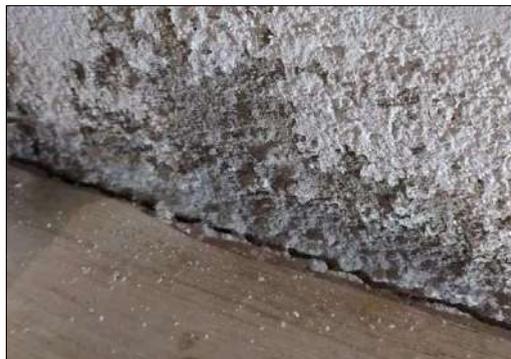
6.1. GARAGE

A l'intérieur du garage, nous observons des traces de salpêtre sur le mur extérieur en limite de propriété, repères 1a et 1c.

Le long du seuil de la porte de garage, des traces humides sont visibles sur le linoléum, repère 1b.

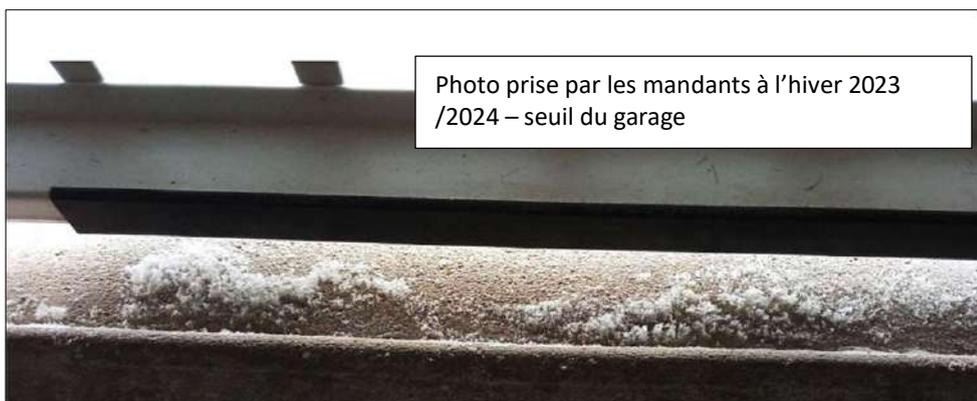
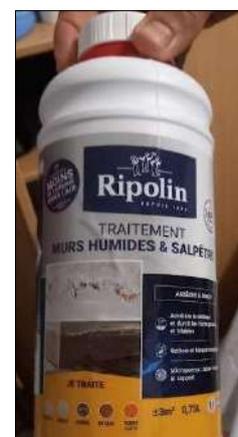
Les propriétaires nous informent avoir appliqué un traitement anti salpêtre.

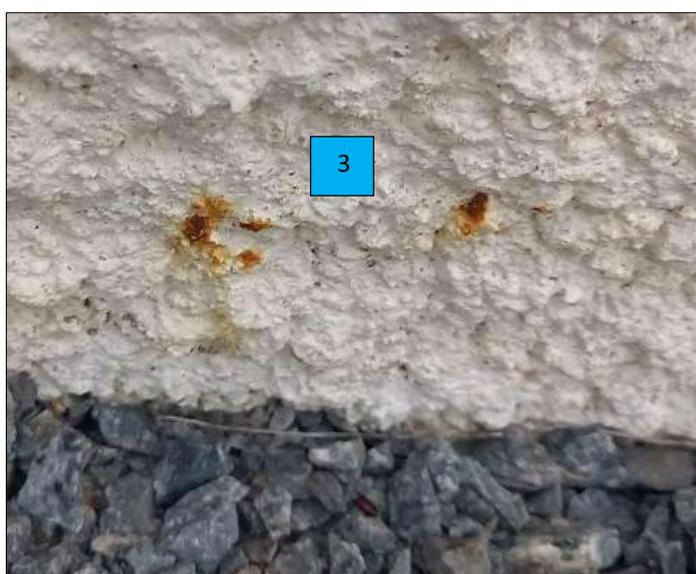
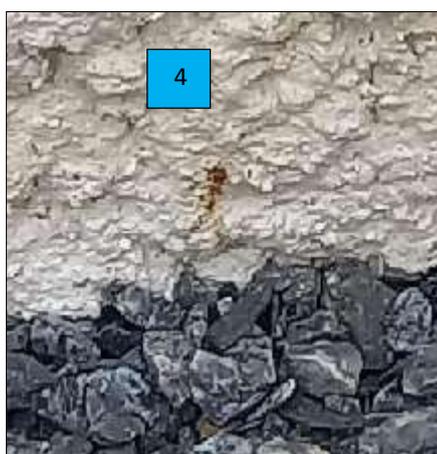
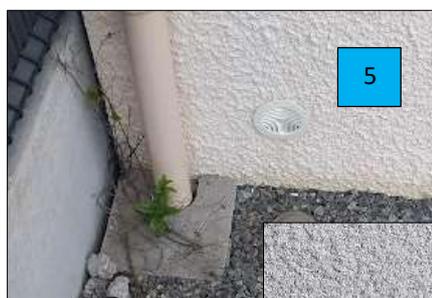
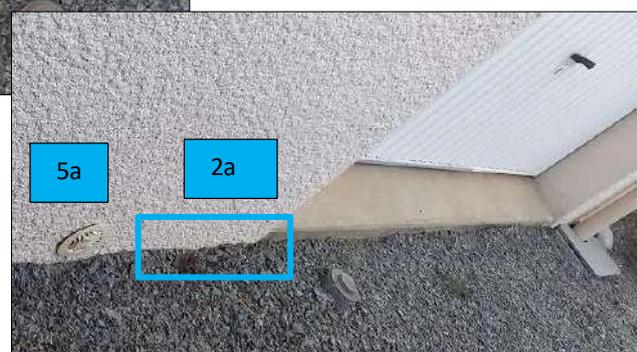
6.2. FACADE Nord (entrée maison)

- Une coloration de l'enduit sur une hauteur de 5 cm (repères 2 et 2a),
- Deux traces de rouille sous la fenêtre de la chambre 1, à 5 cm du sol (repère 3),
- Une trace de rouille entre les deux fenêtres ch1 et ch 2, à 5 cm du sol,
- Une trace de rouille sous la fenêtre de la chambre 2, à 2 cm du sol (repère 4)
- Une première grille de ventilation du vide sanitaire à 20 cm du sol, au niveau de la descente EP à l'angle gauche (repère 5)
- Une seconde grille de ventilation du vide sanitaire à 2 cm du sol, à gauche de

la porte de garage (repère 5a).

Les colorations de l'enduit de façade en pieds de murs sont des défauts esthétiques d'une malfaçon de mise en œuvre de l'enduit extérieur.

L'enduit en pieds de murs de façades est en limite du sol.

Conformément au NF DTU 26.1 P1-1 Travaux d'enduits de mortiers, article 4.6 Pieds de mur, il convient au constructeur d'intervenir afin que les enduits extérieurs soient arrêtés au minimum de 15 cm au-dessus du sol.

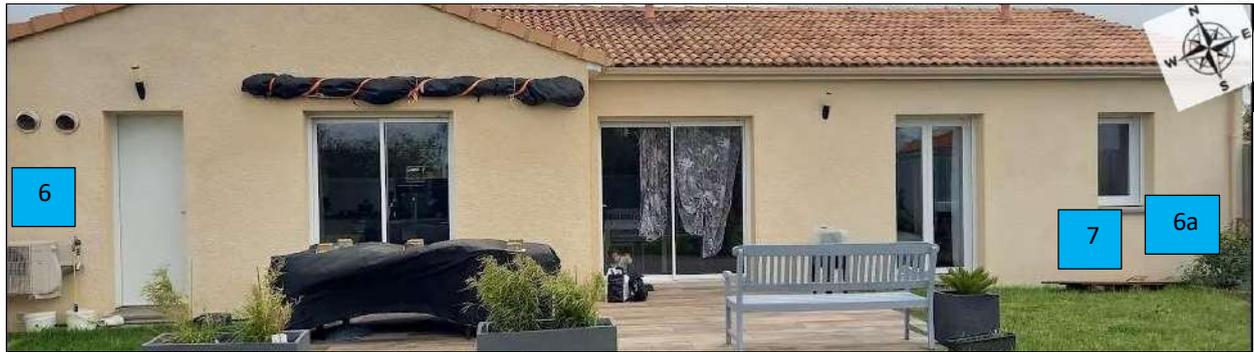
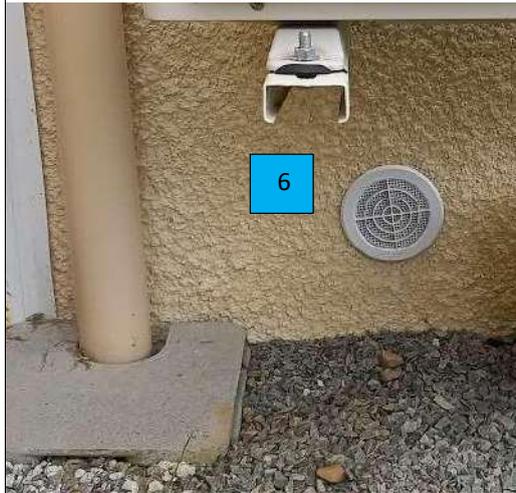
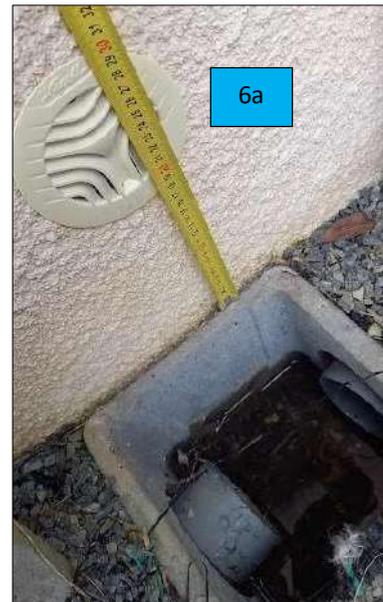
6.3. FACADE Sud jardin

- Une troisième grille de ventilation du vide sanitaire à 20 cm du sol, au niveau de la descente EP à l'angle gauche (repère 6),
- Une quatrième grille de ventilation du vide sanitaire à 20 cm du sol, au niveau de la descente EP à l'angle droit (repère 6a),

Il peut être demandé la fourniture des calculs de débits d'air et la confirmation du bon positionnement et du nombre des bouches de ventilation du vide sanitaire, suivant le DTU 20.1 article 5.6.4, disposant que la surface totale des ouvertures en cm² doit être au moins égale à 5 fois la surface du plancher en m² avec un minimum de 4 ouvertures.

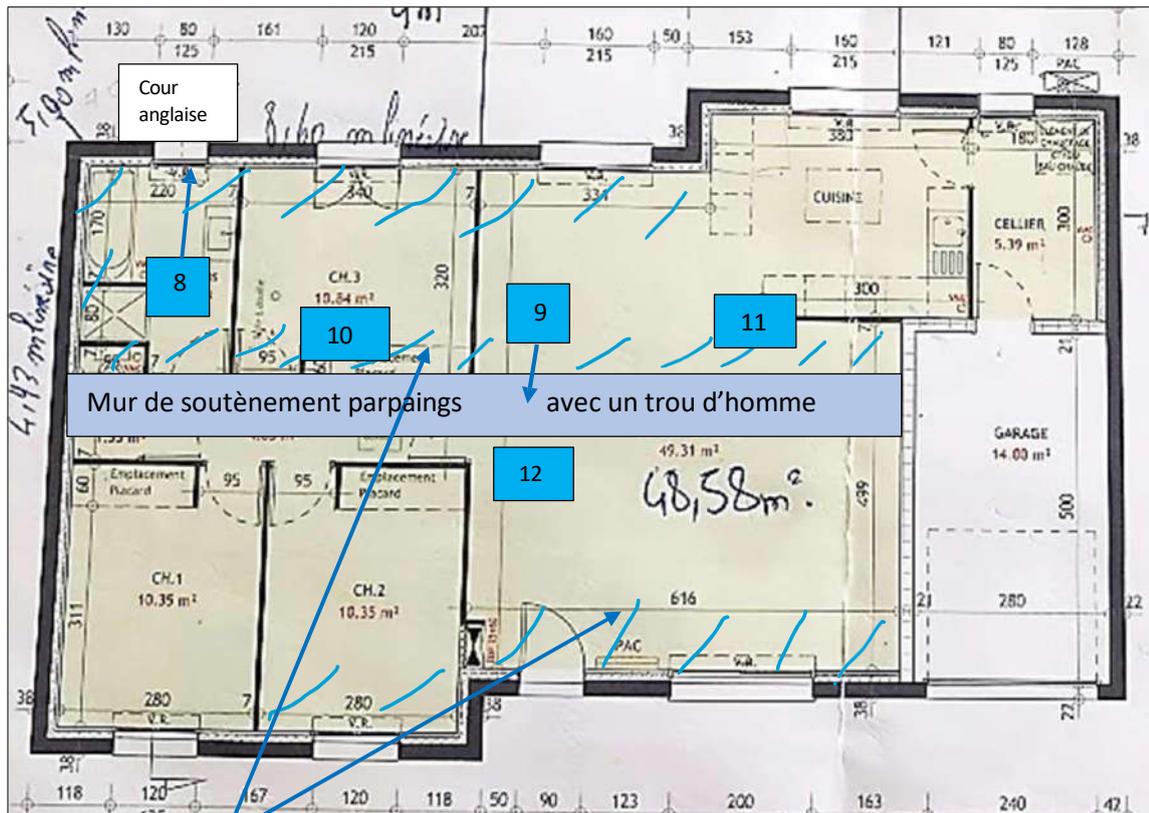
Traits bleus = zone entrevous humides – Avec présence de gouttelettes

Nous confirmons que les poutrelles et les entrevous sont recouverts de gouttes d'eau.

La condensation sous le plancher RDC est la conséquence d'un défaut de gestion du renouvellement d'air de la zone.

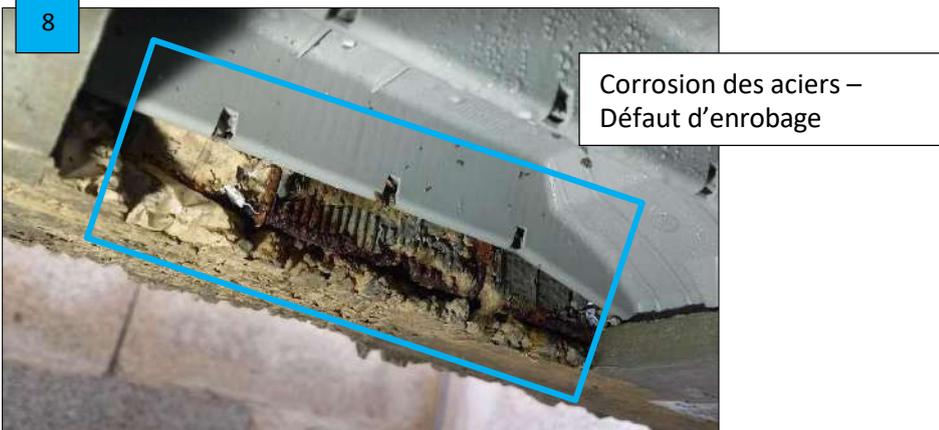
Dès l'entrée dans ce dernier, au-dessus de notre tête, nous observons la corrosion des aciers.

A cause de la formation de produits de corrosion expansifs sur les armatures, l'ouvrage peut présenter ses premières fissures. On peut aussi constater des coulures de rouille (repères 3 et 4 – page 9) ou encore des éclatements de béton.

Il ne s'agit pas d'un désordre visible esthétique, mais bien révélateur de la propagation d'une pathologie d'humidité.

Il convient au constructeur de proposer une solution technique afin de traiter ce désordre dans le vide sanitaire.

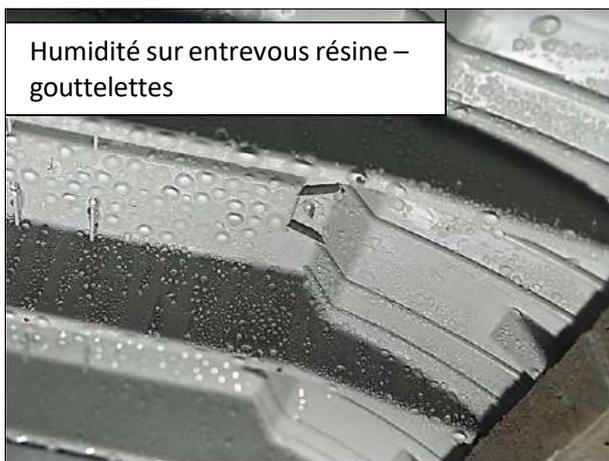
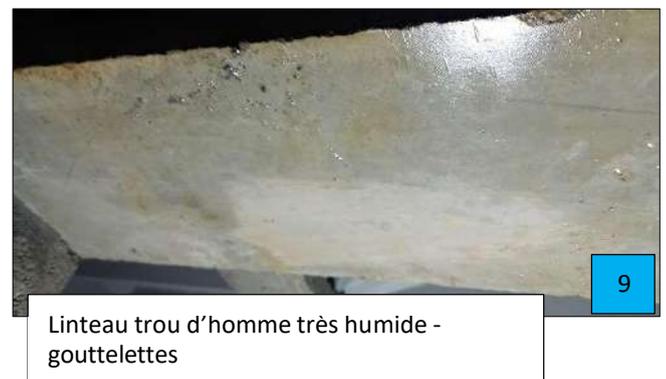
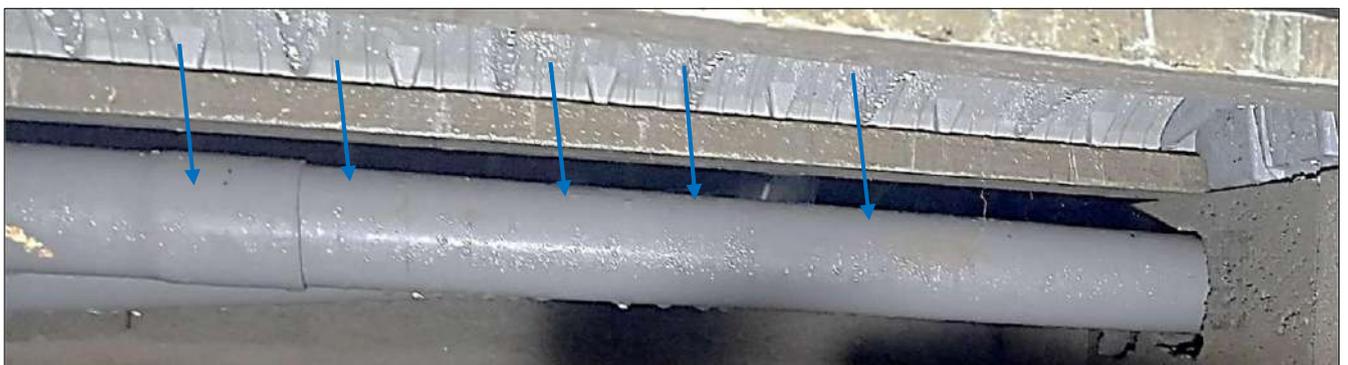
Nous observons que les entrevous sont ruisselants sur toute la périphérie de la zone investiguée et que le troisième rang de parpaings du mur de soubassement du vide sanitaire est rongé par cette humidité à certains endroits.

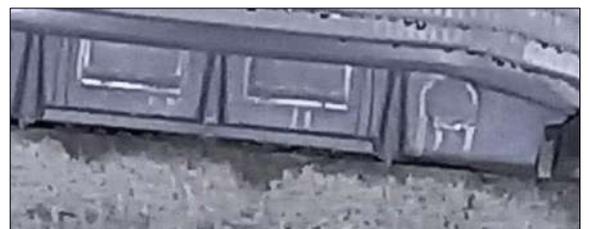
Nous avons consulté les photos de la construction et remarquons l'absence d'arases étanches pendant la construction, au niveau du vide sanitaire, sur le 3^e rang du mur de soubassement.

Indiquée sur le plan et à la notice descriptive « *compris dans le prix convenu* », Lot 1.3 Vide sanitaire « *L'étanchéité horizontale est assurée par la pose d'un feutre bitumineux ou par un enduit hydrofuge avant la pose du plancher* », nous constatons l'absence d'arase étanche au niveau du vide sanitaire, sur le 3° rang de soubassement.

- Créer une ouverture de 20x20 cm, dans chaque zone, sur les murs extérieurs, dans les doublages en plaques de plâtre, à partir du sol, afin de constater l'état :
 - Des fourrures métalliques (voir si présence de rouille),
 - De l'isolation (tester le taux d'humidité),
 - Du pied de maçonnerie, face intérieure (voir si présence humidité par remontée capillaire).

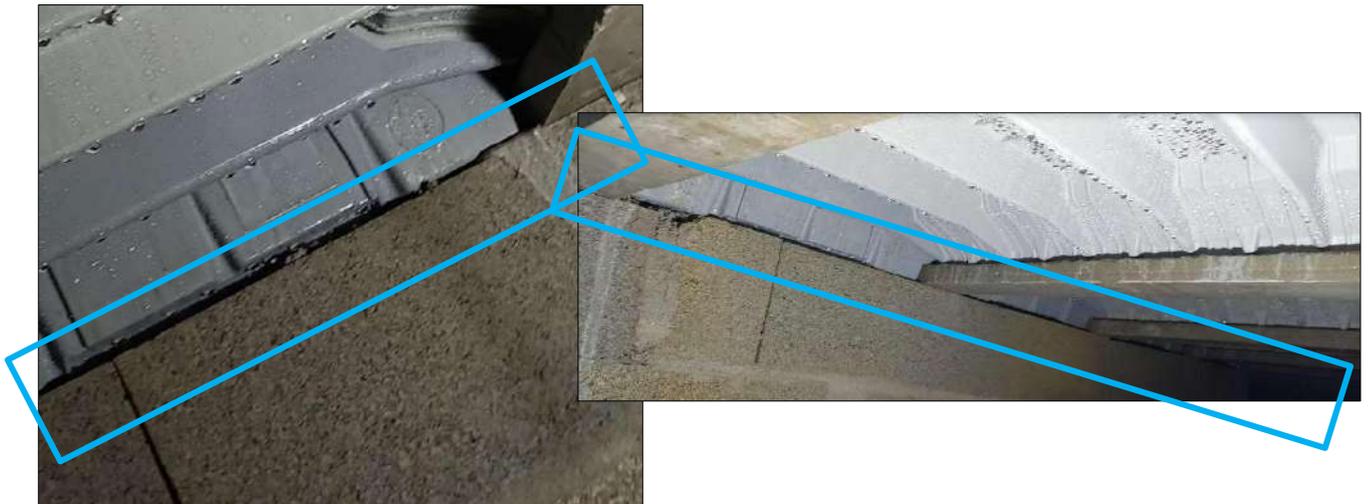
Les deux premiers rangs de parpaings des murs de soubassement laissent apparaître des remontées capillaires.

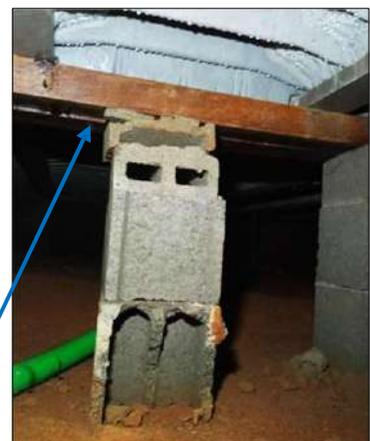
Nous ne pouvons pas affirmer que ce défaut est dû à la reprise du trou d'homme (photo transmise du client qui avait demandé au constructeur de ne pas laisser en l'état ce qui avait été fait : poutre en bois calée sur parpaings)
