AVIS TECHNIQUE D'EXPERT

Dossier : D-2024-834 / Mr & Mme [REDACTED]

CP - Ville : 17580 Le Bois-Plage-en-Ré – France

Date d'intervention : 15/05/2024

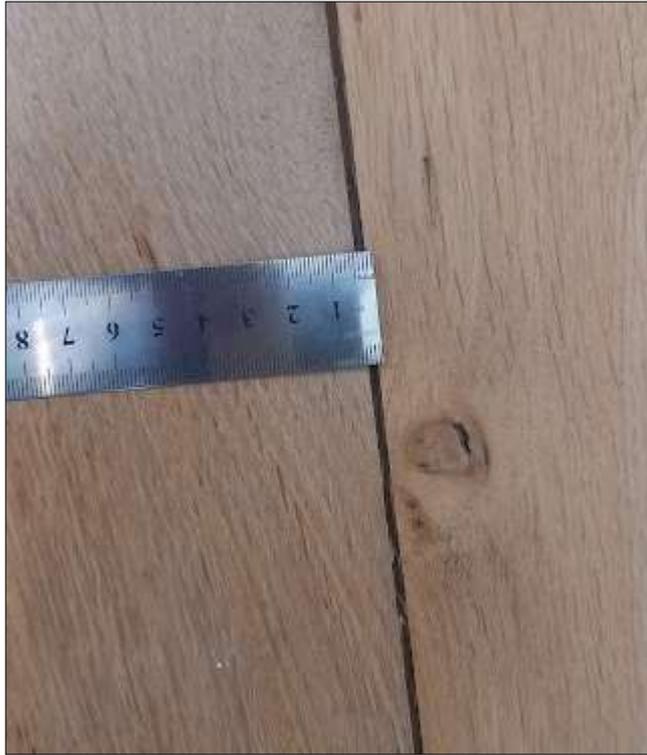
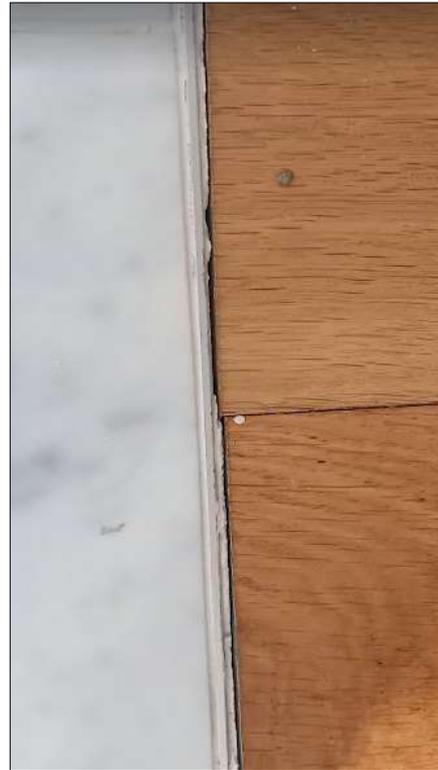
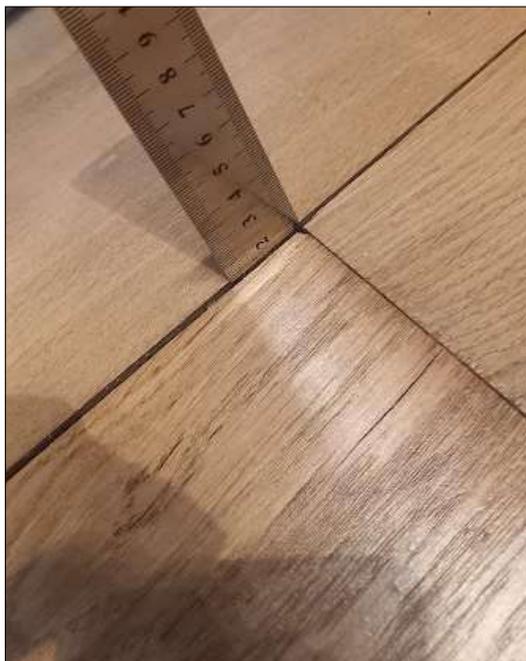
Nous constatons à l'étage que des lames de parquet en chêne massif bougent, sont écartées et présentes des percements.

Suite au constat, entre deux lames, de passage de réseaux du plancher chauffant, il est recommandé de faire déposer par un menuisier quelques lames de parquet en rdc et à l'étage pour procéder à une investigation supplémentaire afin de constater la mise en œuvre.

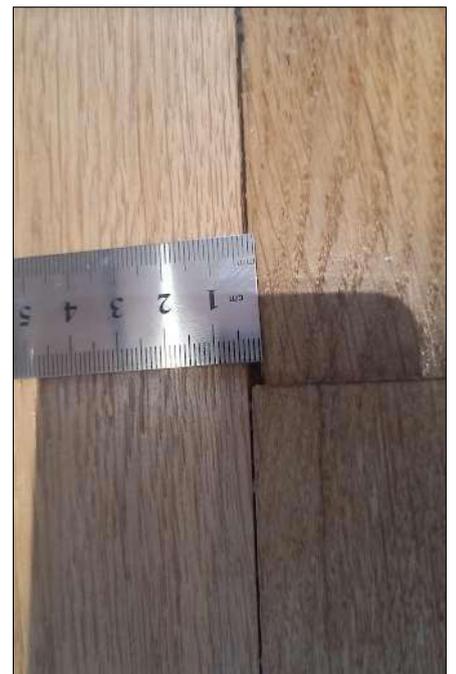
Notre réglet :

- s'enfonce de 16 mm à 18mm par endroit entre les lames,
- indique des espaces entre des lames de parquet de 1 à 4 mm.

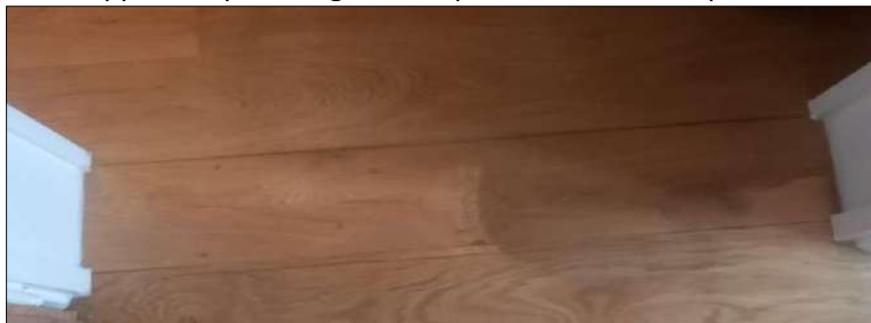
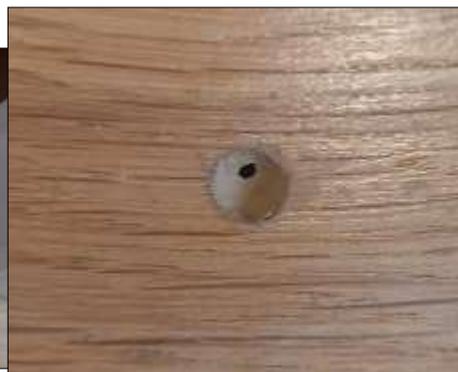
Suite à la pose de joints et de plinthes bois, nous ne pouvons constater la dilatation du parquet en périphérie de murs.

Le seuil entre la petite chambre et le couloir a été refait car le parquet « se soulevait ». La nouvelle lame a été fixé par percements.

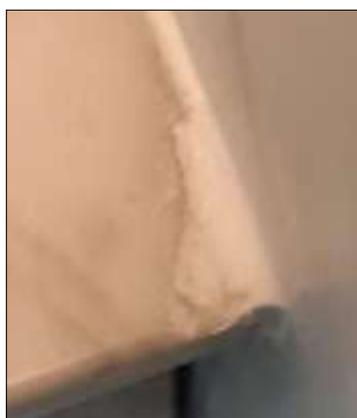
Dans les pièces d'eau, nous remarquons une négligence de réalisation de joint silicone entre le carrelage au sol et la faïence.

Il est à vérifier au contrat si des baguettes d'angle de finition de faïence ont été chiffrées, car aucune baguette n'est posée. La faïence à certains endroits est « tranchante ».

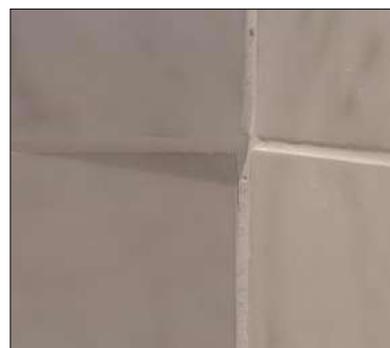
Aussi des carreaux de faïence sont en désaffleurement et laissent apparaître des tâches noirâtres.

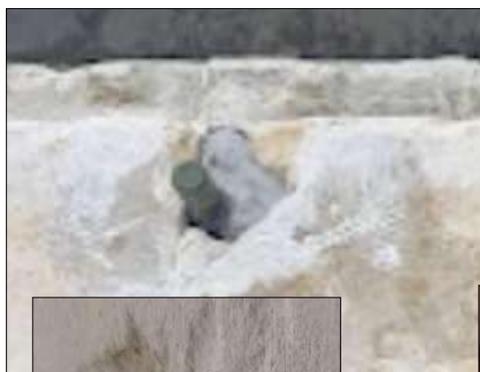
Dans la salle de bains parentale, le plan vague a été cassé à la pose et la bonde ne fonctionne pas.

Concernant les wc, le mécanisme est à vérifier. Nous n'avons pas remarqué la présence d'une sortie de ventilation primaire de chute.

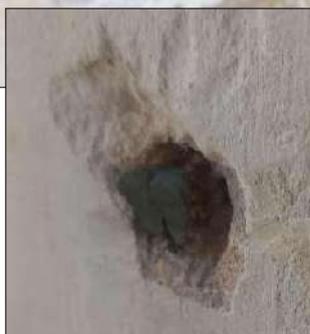
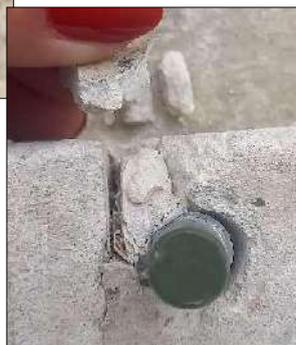
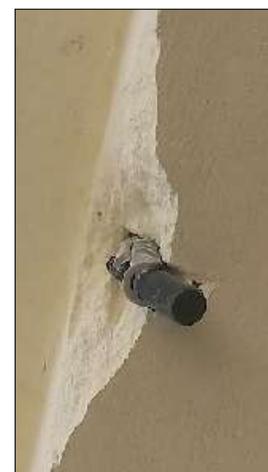
Suite au remplacement des volets, l'appui de fenêtre de la salle de bains sur rue est détérioré.

La pierre de tuffeau s'est fendue suite au percement des accroches et le rebouchage a été mal réalisé.

Nous repérons également des anciennes ferrures laissées dans les tableaux, rouillées, non traitées.

L'ensemble des pierres de tuffeau en appui et linteau de fenêtres a été dégradé suite au remplacement des volets. Les rebouchages en joints sont mal réalisés.

Nous rappelons que l'eau peut s'infiltrer si les accroches métalliques existantes, trous ou fissures ne sont pas traités.

Nous conseillons d'émettre une réserve sur cette prestation.

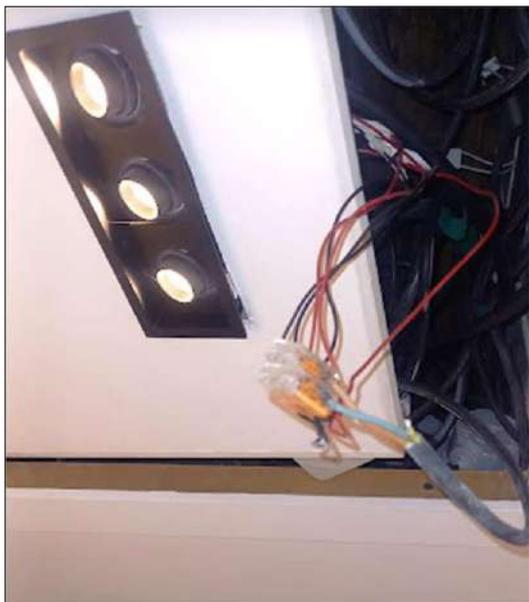
Dans le cellier, nous ouvrons la trappe d'accès sur laquelle est posée une rampe de spots.

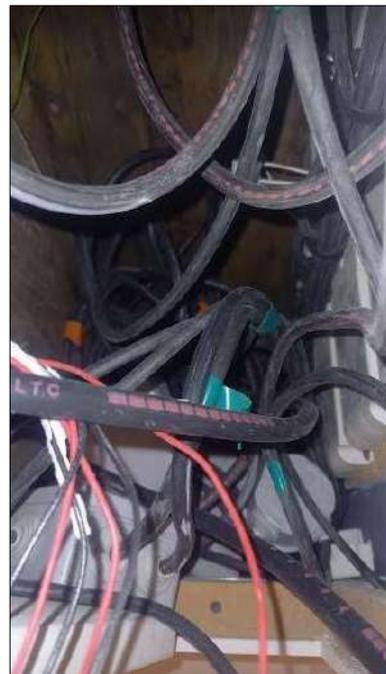
Nous découvrons des dominos non protégés et un enchevêtrement de fils électriques qui ne permet pas l'ouverture totale de la trappe.

La réception de travaux n'étant pas réalisée, il conviendra de mettre en réserve, sur le procès-verbal de réception de travaux, l'installation électrique réalisée. Des faux-contacts ont signalés par la gardienne (interrupteur salon-séjour, interrupteur de la hotte).

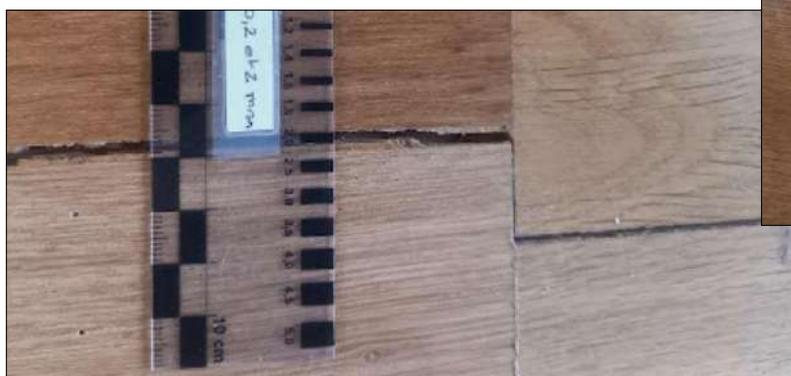
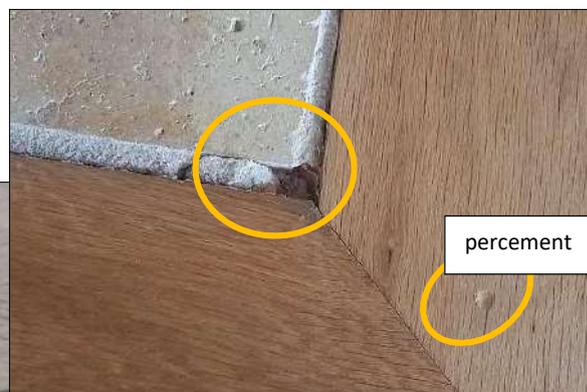
Au rez-de chaussée, des écarts dans la pose des lames sont également visibles.

Il est repéré à l'angle de la cheminée un manque de joint et des percements sur le pourtour en périphérie de cheminée.

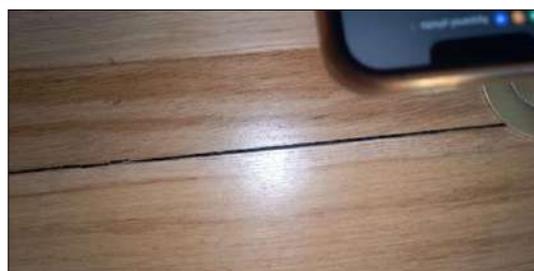
A un mètre de la cheminée, vers le jardin, nous remarquons entre deux lames, à l'aide d'une lumière le réseau de chauffage.

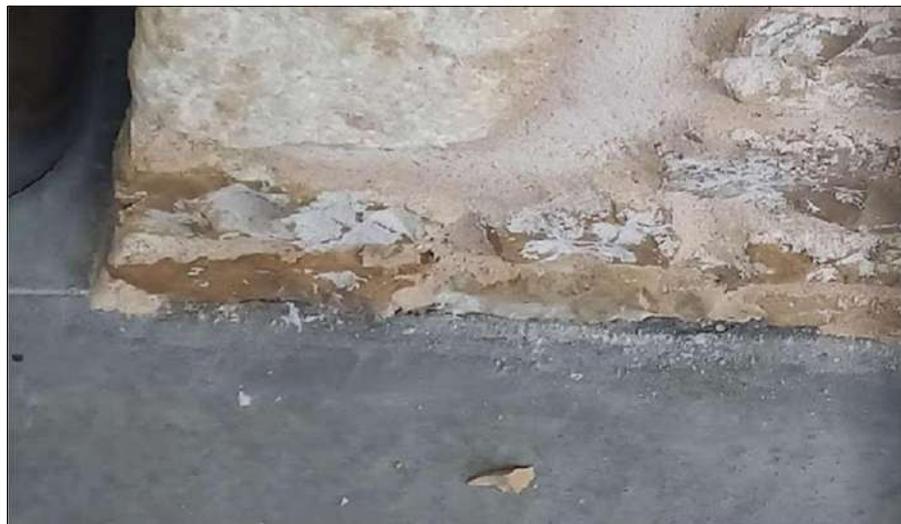
Dans la cuisine, le mur en pierres s'effrite en partie basse. Du salpêtre est constaté malgré le nettoyage régulier de la gardienne.

Le sol béton a été réalisé accolé à la pierre. Une bande périphérique à la réalisation du sol de la cuisine ne semble pas avoir été posée.

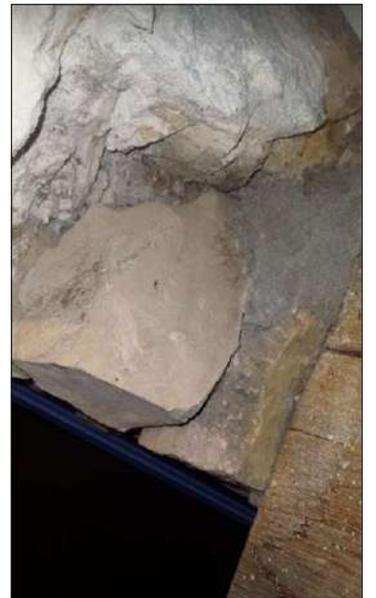
Toutes les menuiseries extérieures ont été remplacées.
Il semblerait que la mise en œuvre de la nouvelle menuiserie dans le local technique ne soit pas terminée : la finition des tableaux n'est pas réalisée et la poutre en bois ne semble pas avoir été traitée.

Il convient de regarder au contrat si ces prestations étaient devisées.

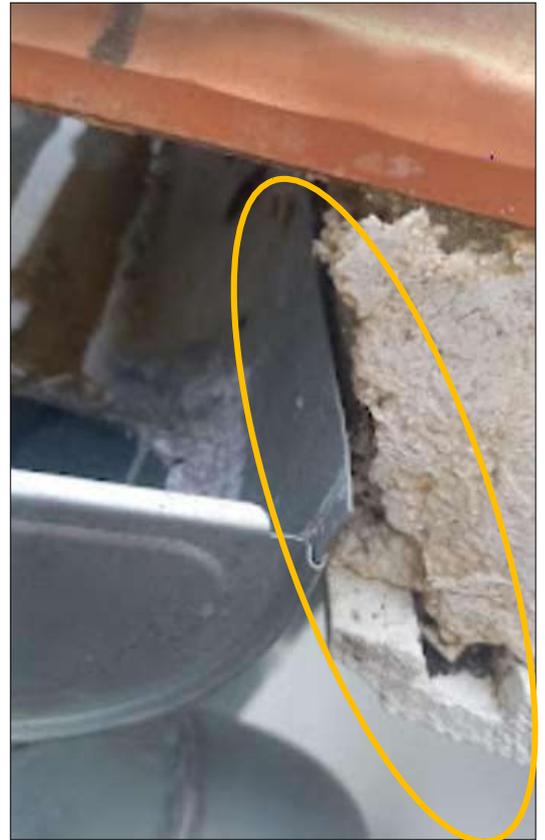
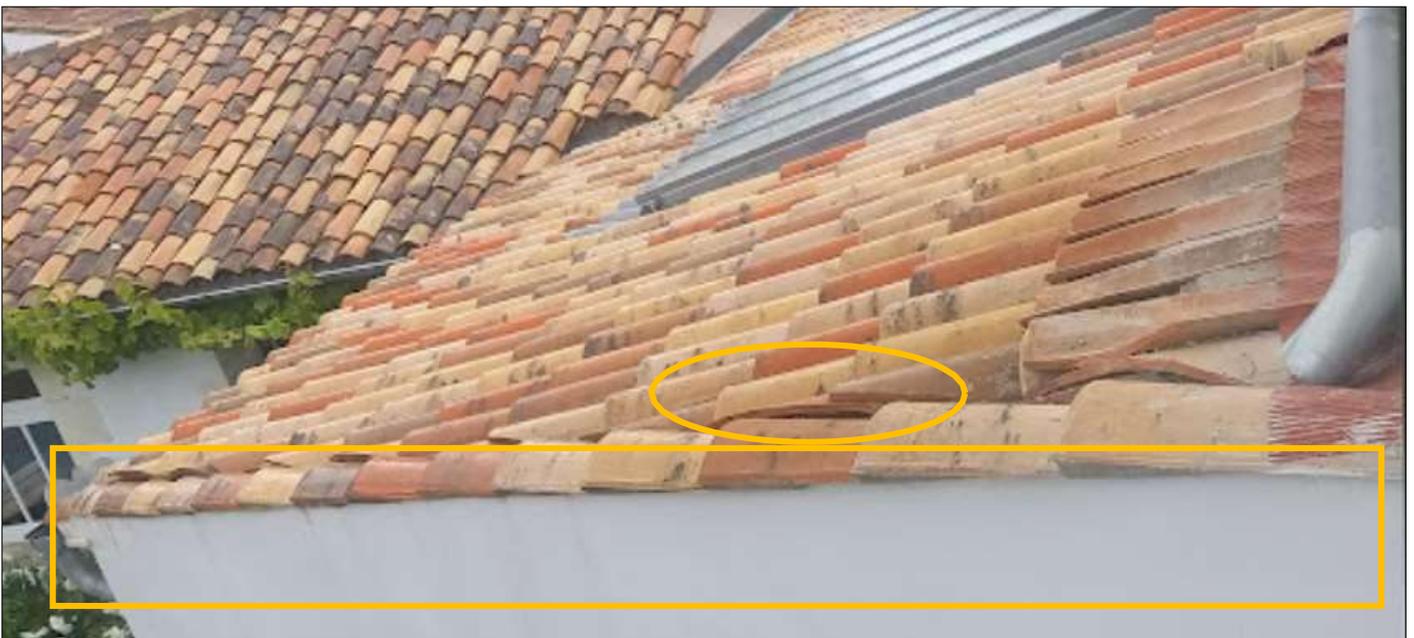
Nous constatons en couverture :

- Un débord trop important d'une tuile sur la gouttière
- Des tuiles cassées
- Un fléchissement de la couverture au niveau de la verrière de la cuisine
- Des tuiles de rives affleurant le pignon de la cuisine provoquant des coulures sur le mur extérieur
- Des amas de mortier
- Un recouvrement non régulier des tuiles de rives
- Des pièces de bois apparentes
- Une descente verticale en pvc de l'étage trop coudée vers les tuiles, ce qui en cas de fortes pluies peut provoquer une surcharge d'eau ou un mauvais écoulement

Suite aux constats émis et la réception de travaux n'étant pas réalisée, il conviendra de mettre en réserve, sur le procès-verbal de réception de travaux, la mise en œuvre de la réfection des couvertures (à neuf pour la partie cuisine et en remaniement pour les autres couvertures).

Si le contractant général ne met pas les moyens en œuvre, un bilan par un professionnel couvreur, non intervenu sur le chantier, devra être émis (et le cas échéant un devis des prestations à réaliser pour parfaite conformité).

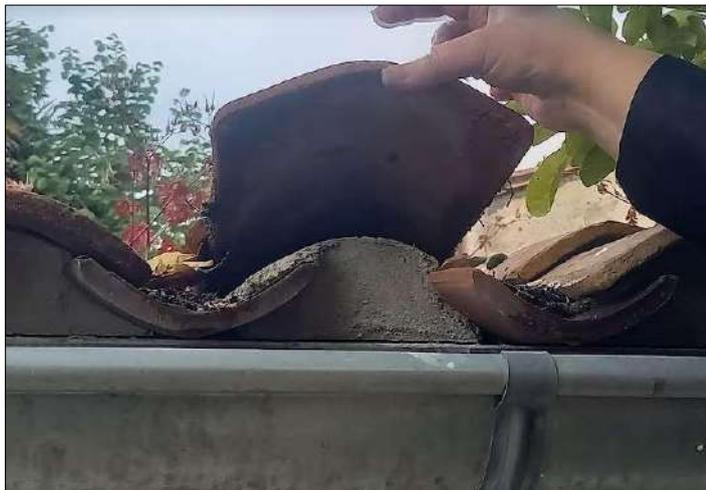
La couverture de la petite maison a fait l'objet d'un remaniement. Les deux premiers rangs de tuile ne sont pas scellés.

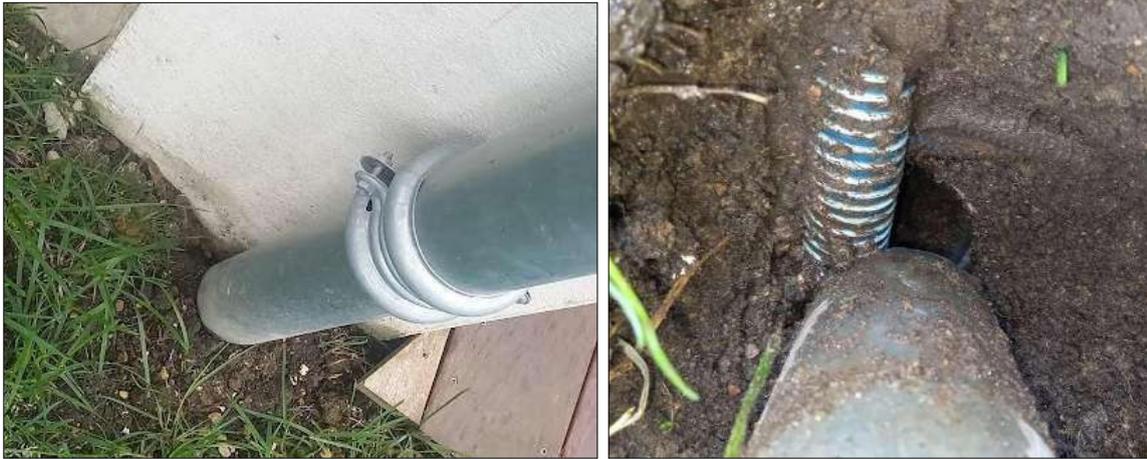
La descente d'eaux pluviales de la cuisine de la maison principale ne comporte pas de regard visitable en son pied.

Après avoir creusé la terre, nous constatons que cette descente n'est pas raccordée et que des gaines électriques sont à proximité. Cette réalisation non conforme est pathogène. Cela provoque une surcharge hydrique en pieds de mur.

Aussi, l'enduit extérieur réalisé est en dessous du niveau du sol.

L'enduit en pieds de murs de façades est en limite du sol voire en dessous.

Conformément au NF DTU 26.1 P1-1 Travaux d'enduits de mortiers, article 4.6 Pieds de mur, il convient que les enduits extérieurs devaient être arrêtés au minimum de 15 cm au-dessus du sol.

- La création de regards collecteurs en pieds de chutes verticales afin de pouvoir procéder à une maintenance et un entretien régulier (principe ci-dessous). Il faut se prémunir de tout risque de fuite des regards et de toute occlusion du réseau d'évacuation souterrain.

Cette prestation est à indiquer en réserve.

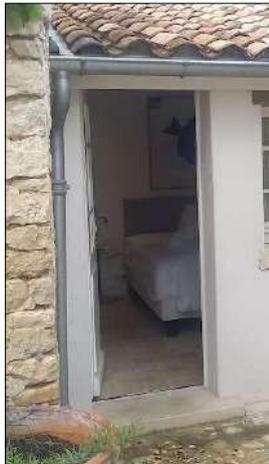
La descente d'eaux pluviales de petite maison ne comporte pas de regard visitable en son pied.

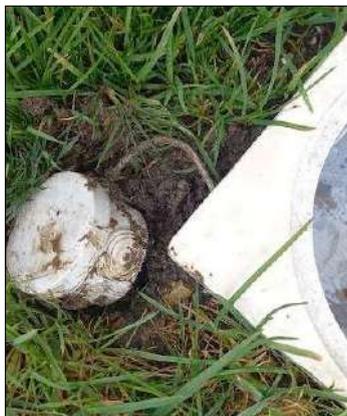
A un angle de la piscine, nous remarquons un boîtier électrique, à même la pelouse.
