AVIS TECHNIQUE D'EXPERT

Dossier :	D-2024-980 / [REDACTED]
Adresse :	[REDACTED]
CP - Ville :	44530 GUENROUET – France
Date d'intervention :	05/06/2024
Date de rédaction :	10/06/2024
Établi par :	Estelle GIRARDEAU

OBJET : Expertise travaux CCMI

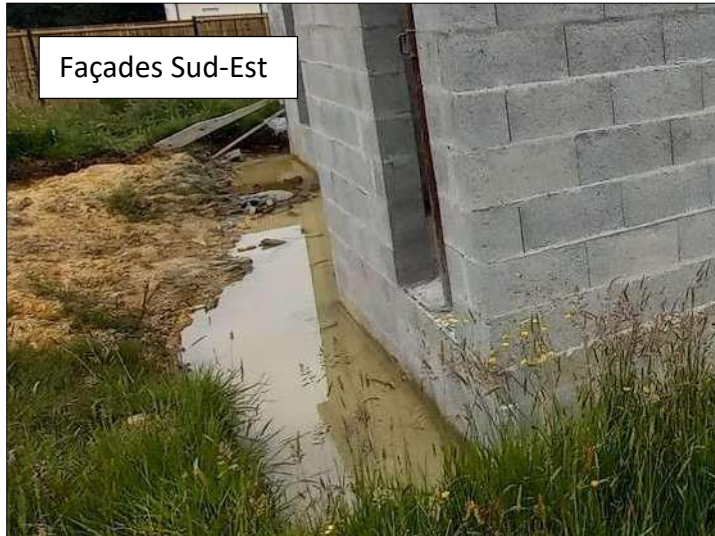
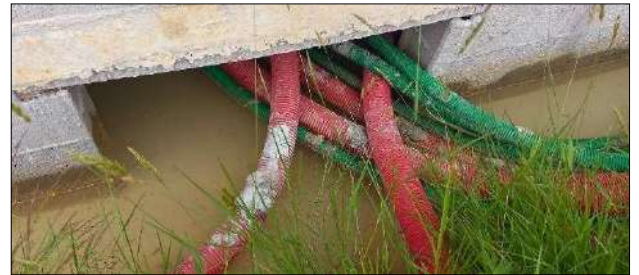
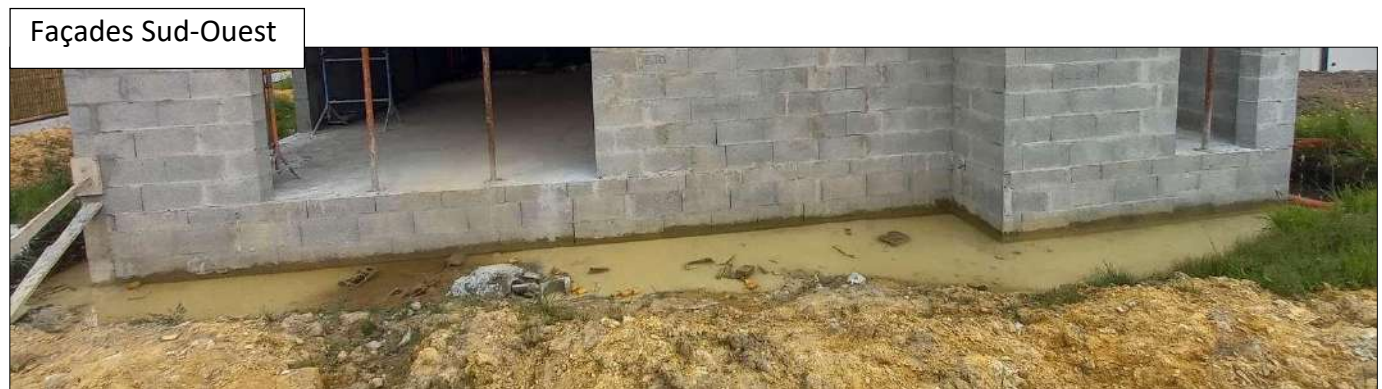
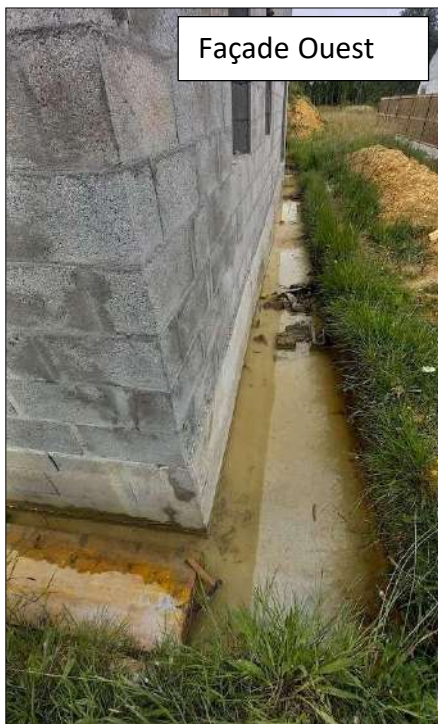
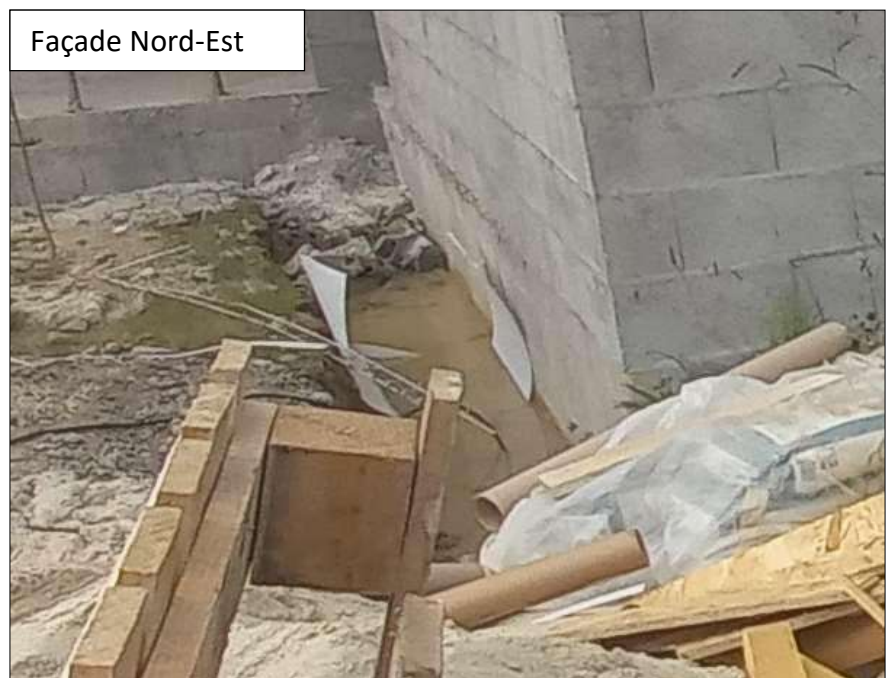
Nous constatons que la gestion des eaux pluviales pendant le chantier n'est pas gérée.

Le défaut de gestion des eaux pluviales provenant des toitures et des eaux de ruissellement est à l'origine d'hydratations accidentelles des sols d'assise. Ces mauvaises conditions de chantier ont une influence néfaste sur la stabilité de la construction. Les fissures arrivent parfois avant la fin de la construction.

Il est indispensable de veiller à l'éloignement des eaux de la construction le plus tôt possible dans le phasage des travaux.

L'évacuation doit donc être le plus tôt possible assurée par une canalisation fermée.

La mise en place de pompes de relevage est conseillée.

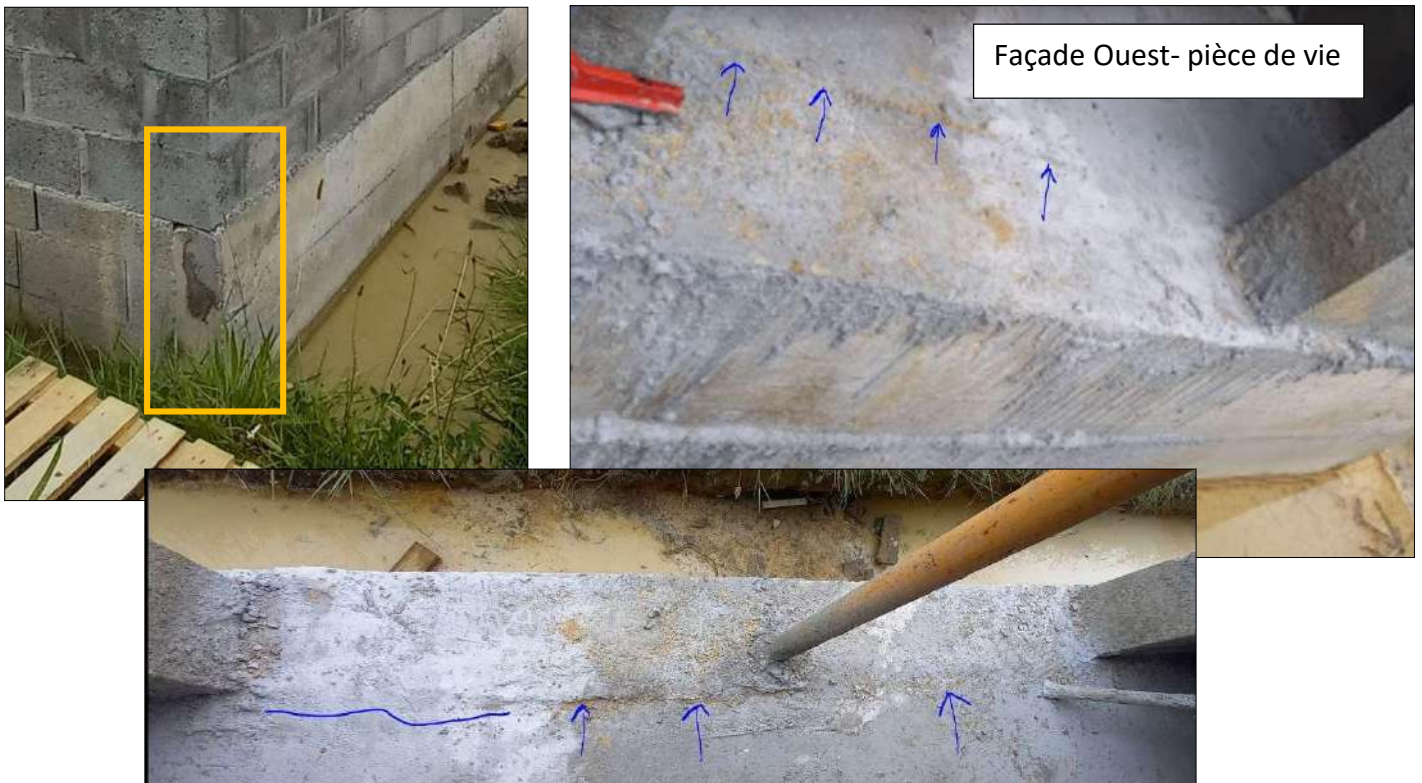
Le jour de notre passage, nous observons le « rajout de dalle » en pied de la réservation du coulisant de la pièce de vie.

Nous mesurons la façade Nord suite à ce rajout et relevons une longueur de 8.50m identique au plan.

Les fouilles étant remplies d'eau lors de la construction, nous suspectons une négligence de la mise en œuvre du mur de soubassement rajouté sur la semelle de fondation en béton armé en place.

De plus ce mur de soubassement rajouté (rectangle bleu) aura été posé sur la semelle en béton armé (cercle rose), excentré.

Le rajout de dalle (rectangle vert) repose sur le nouveau mur de soubassement.

- **Le nettoyage** du chantier,
- **Le balisage** du chantier pour assurer la sécurité des personnes qui sont à proximité,
- **L'installation de pompes de relevage** pour vider l'eau des fouilles,
- **L'étude d'un bureau d'études structure** pour confirmer l'ouvrage du rajout de 20 cm de dalle en façade Ouest et la portance de l'élévation Ouest, si non réalisée.
Si réalisée, le constructeur remet le fichier à notre mandant.
- **La remise de l'étude de sol**, obligatoire par le constructeur.

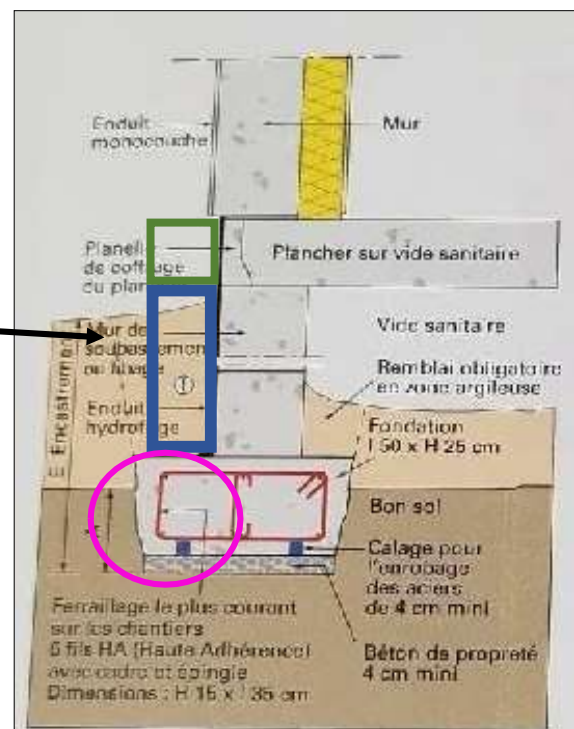
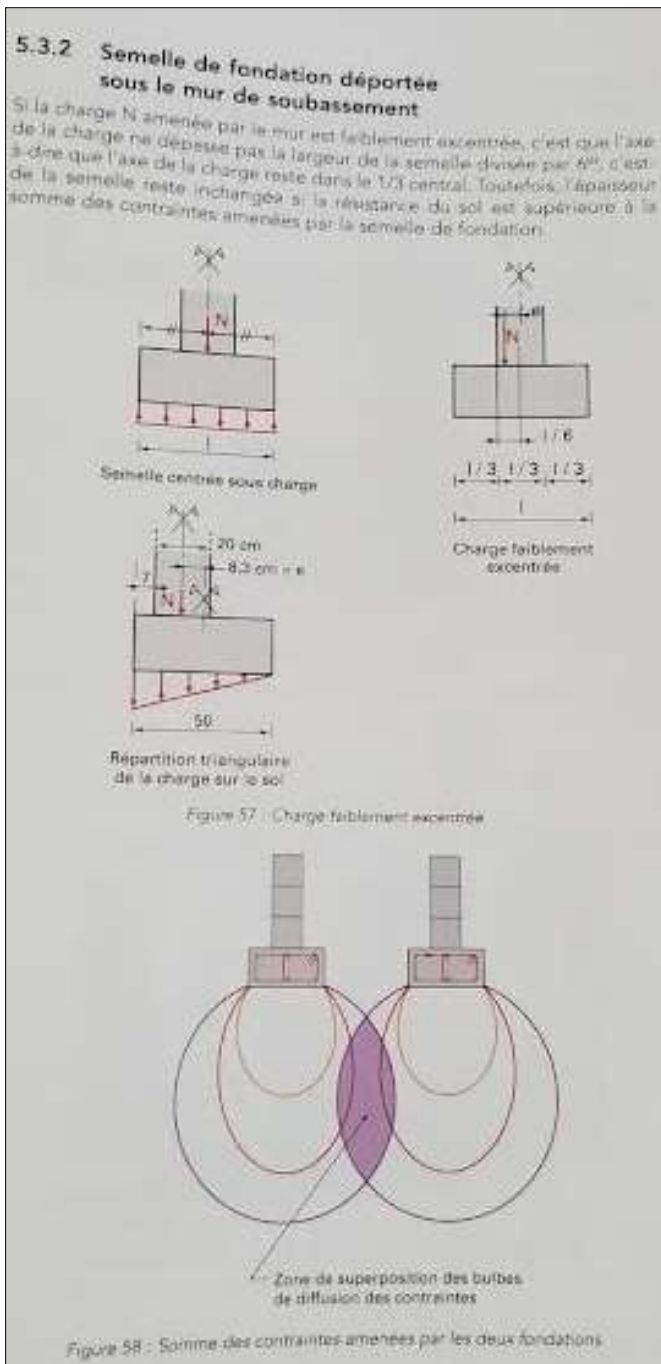
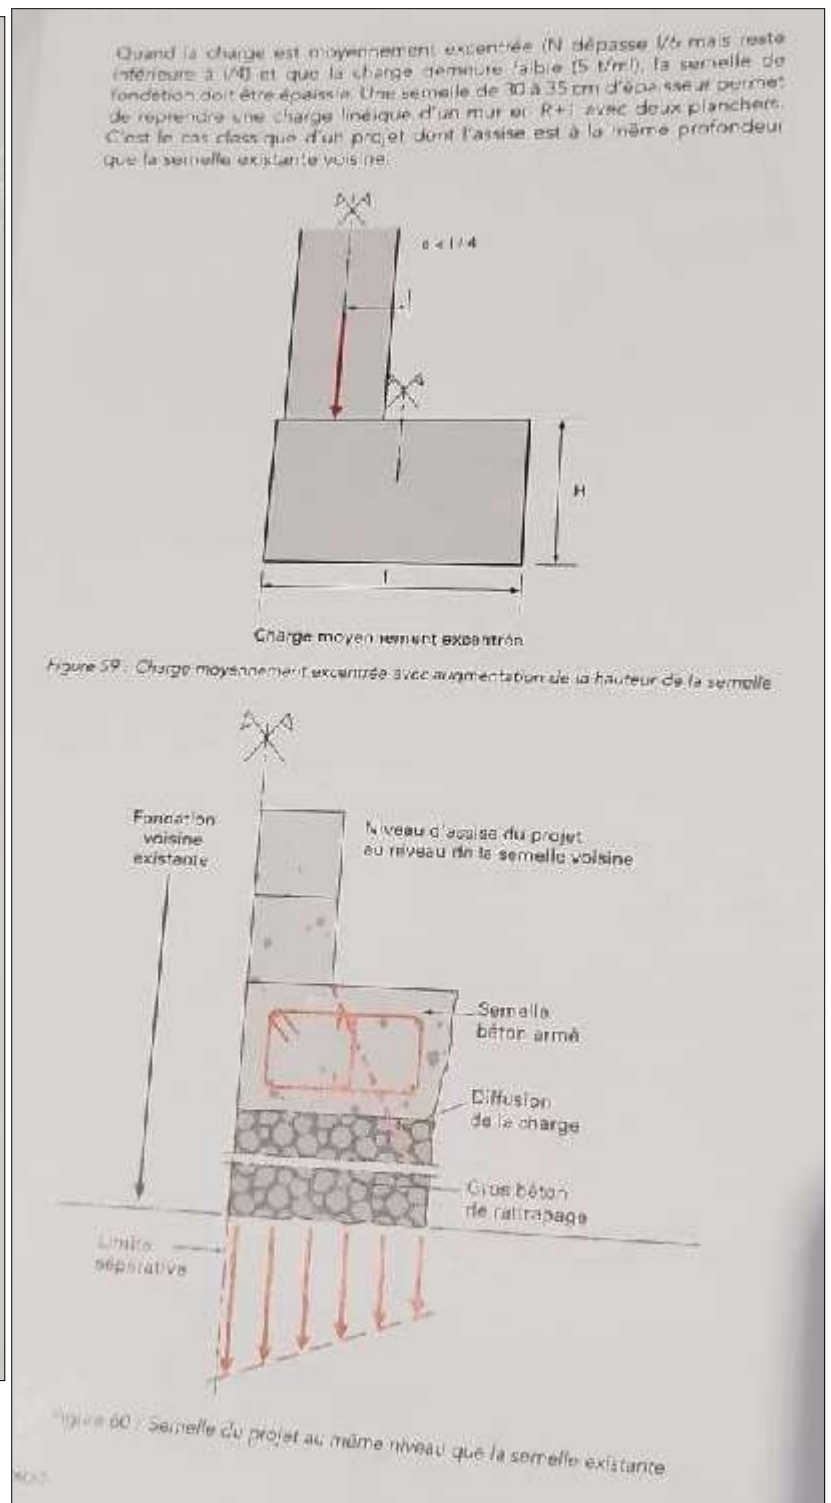
Le courrier du constructeur du 28 mai 2024 ne prouve en rien la solidité de l'ouvrage si une étude d'un bureau d'études structure n'a pas réalisée les calculs nécessaires à la réalisation de cet ouvrage de rajout de dalle sur un nouveau mur de soubassement posé sur semelle excentrée.

Il est conseillé aux mandants de répondre au courrier du constructeur, daté du 28 mai 2024, demandant le rapport d'un bureau d'études structure prouvant la solidité de l'ouvrage réalisé à ce jour.

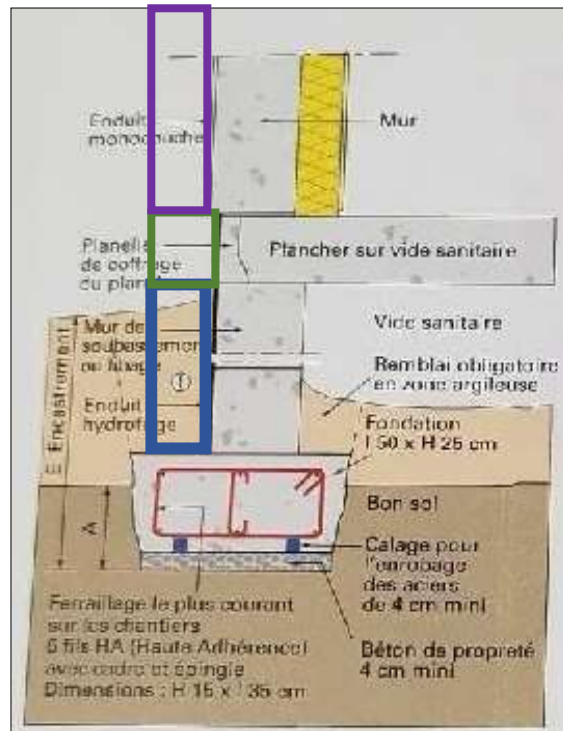
L'élévation de la façade Ouest (rectangle violet) aura été posée suivant le principe ci-dessous :

Au même titre que la dalle nous demandons l'étude BET structure réalisée.

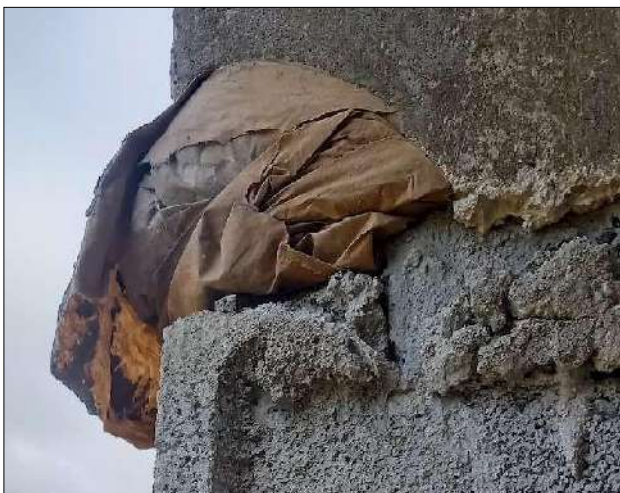
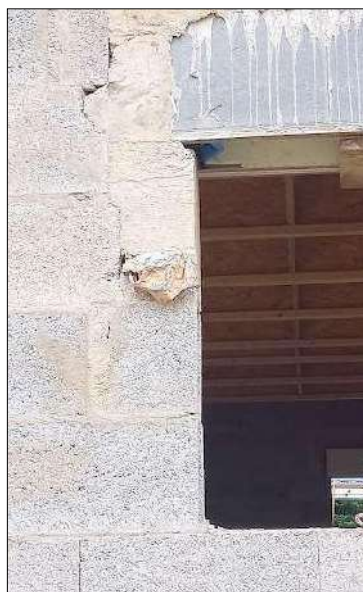
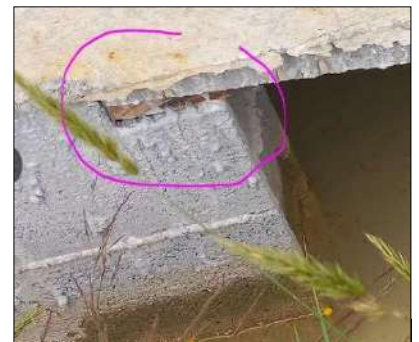
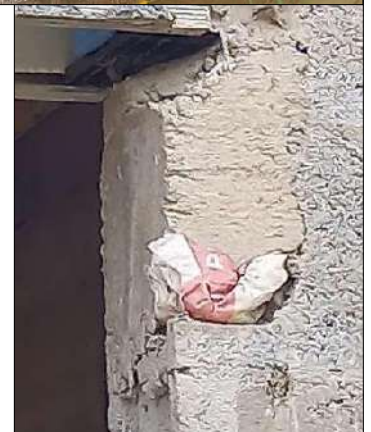
- Des bouchages en papier, laine de verre ou pièces de bois dans la maçonnerie

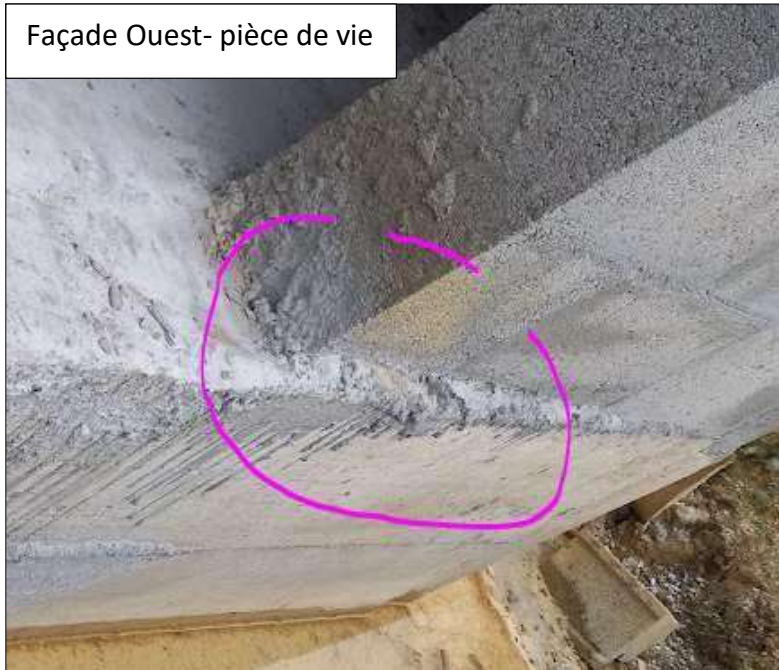
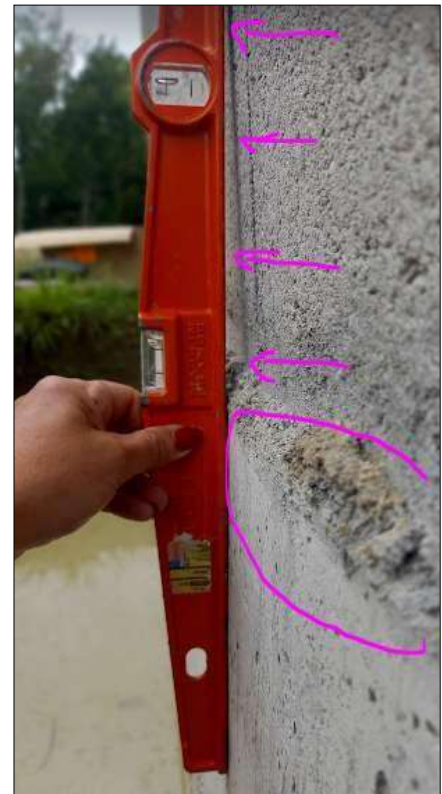
- Le retrait de l'élévation de la façade Ouest par rapport à la dalle rajoutée

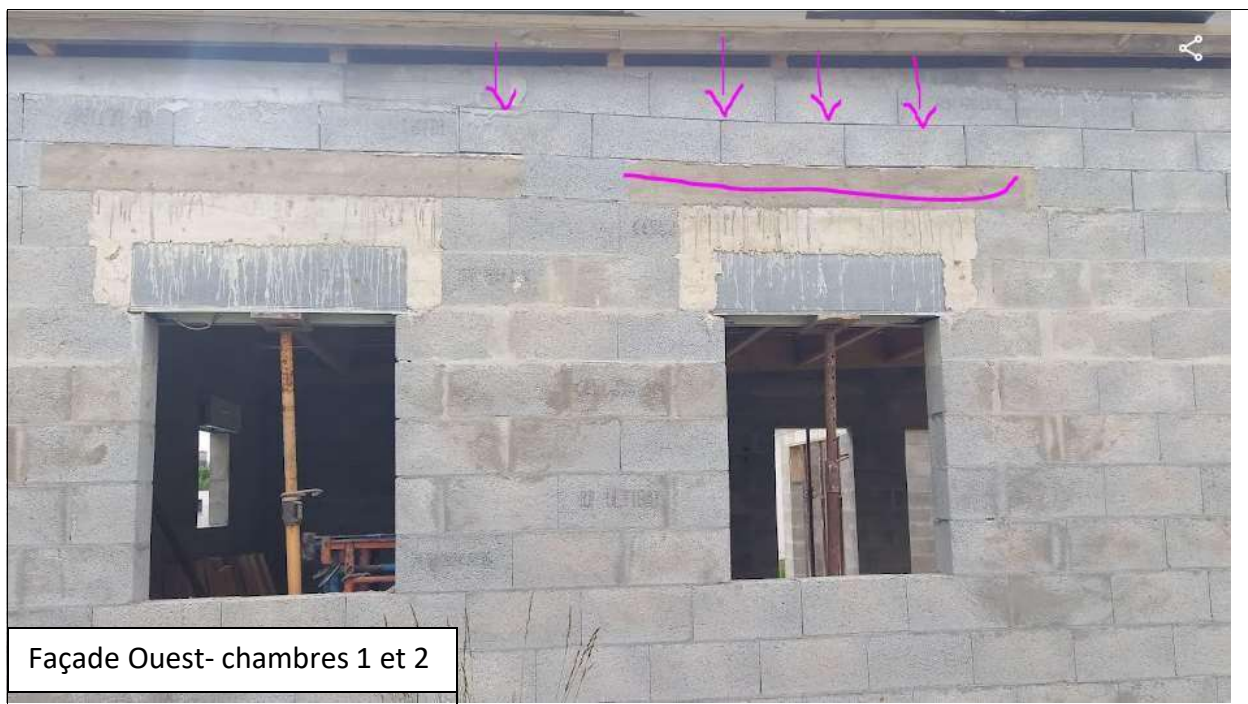
- Un fléchissement de rangs de parpaings

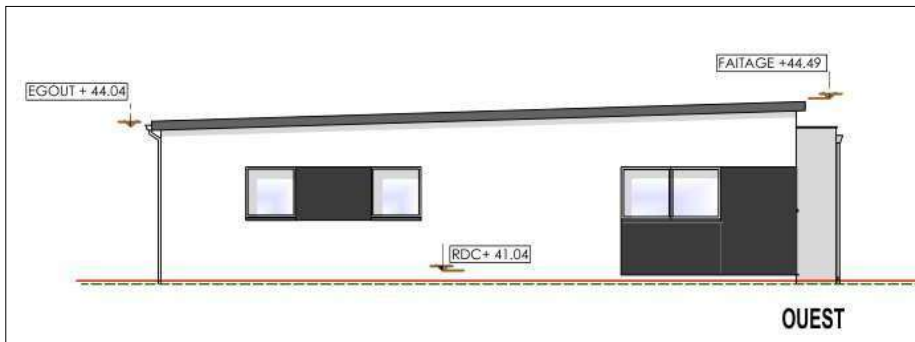
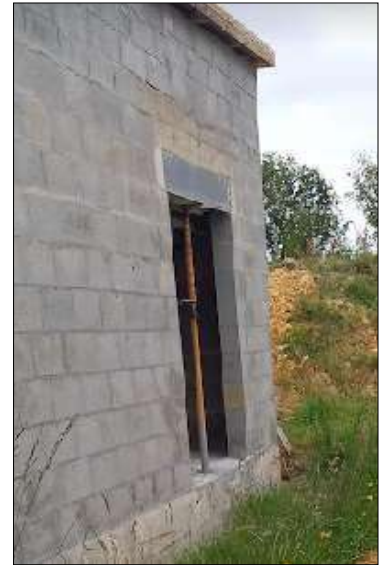
En façade Ouest, dans la pièce de vie, il est prévu un châssis coulissant de 200 L x 105 cm de hauteur et non un coulissant de 200 toute hauteur.

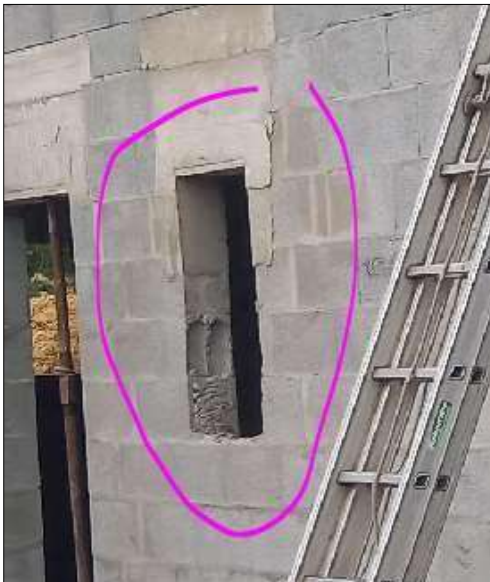
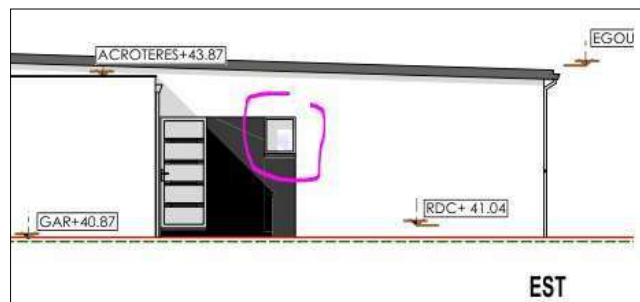
En façade Est, nous mesurons la réservation de la fenêtre de la salle de bains de 65 L x 105 cm de hauteur pour un châssis prévu de 60 L x 75 cm de hauteur.

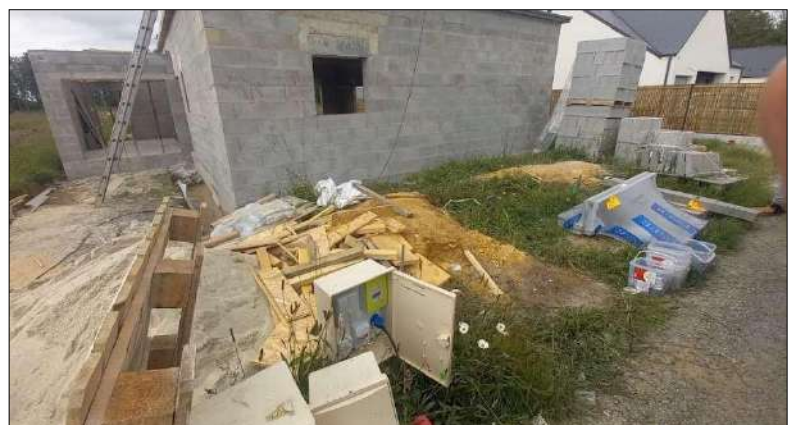
➤ Un chantier non balisé :

Nous rappelons que les maisons neuves voisines sont habitées. Des adultes ou des enfants peuvent se promener dans la rue.
