AVIS TECHNIQUE D'EXPERT

Dossier :	D-2024-745 / [REDACTED]
Adresse :	[REDACTED] 44680 Chaumes-en-Retz
CP - Ville :	44680 Chaumes-en-Retz – France
Date d'intervention :	15/04/2024
Date de rédaction :	19/04/2024
Établi par :	Estelle GIRARDEAU

1. Vue et descriptif du bien expertisé

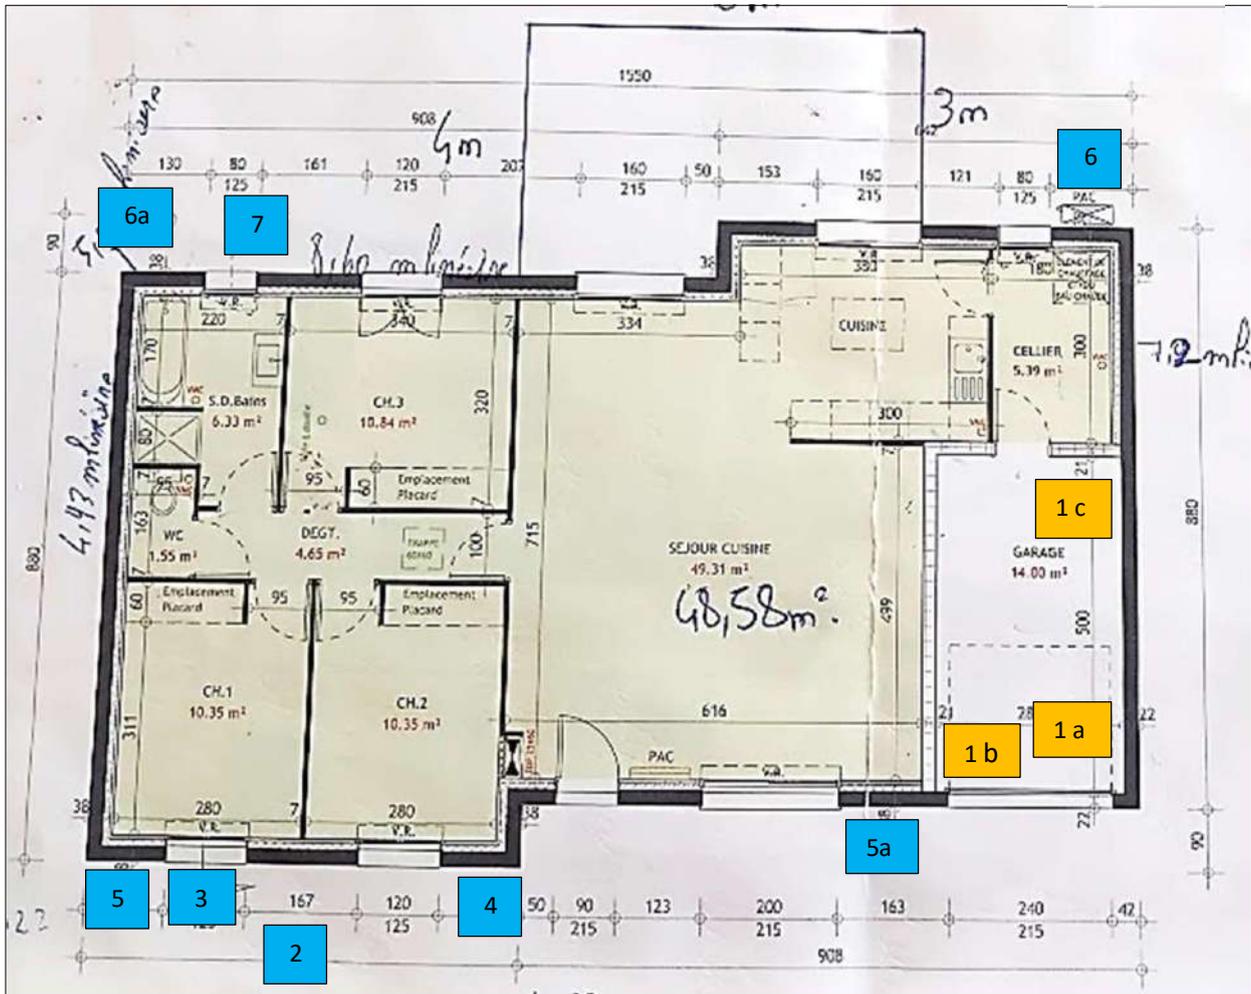
Le plan permet le repérage des constats, décrits et analysés ensuite.

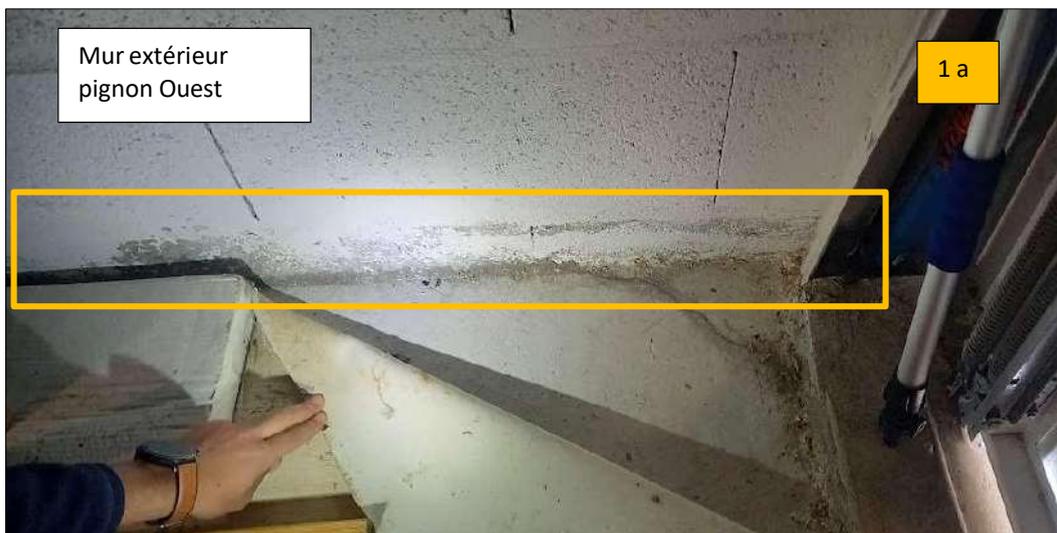
6.1. GARAGE

A l'intérieur du garage, nous observons des traces de salpêtre sur le mur extérieur en limite de propriété, repères 1a et 1c.

Le long du seuil de la porte de garage, des traces humides sont visibles sur le linoléum, repère 1b.

Les propriétaires nous informent avoir appliqué un traitement anti salpêtre.

Les désordres intérieurs de salpêtre, étant concentrés dans le garage, pièce non habitable, ne sont pas opposables.

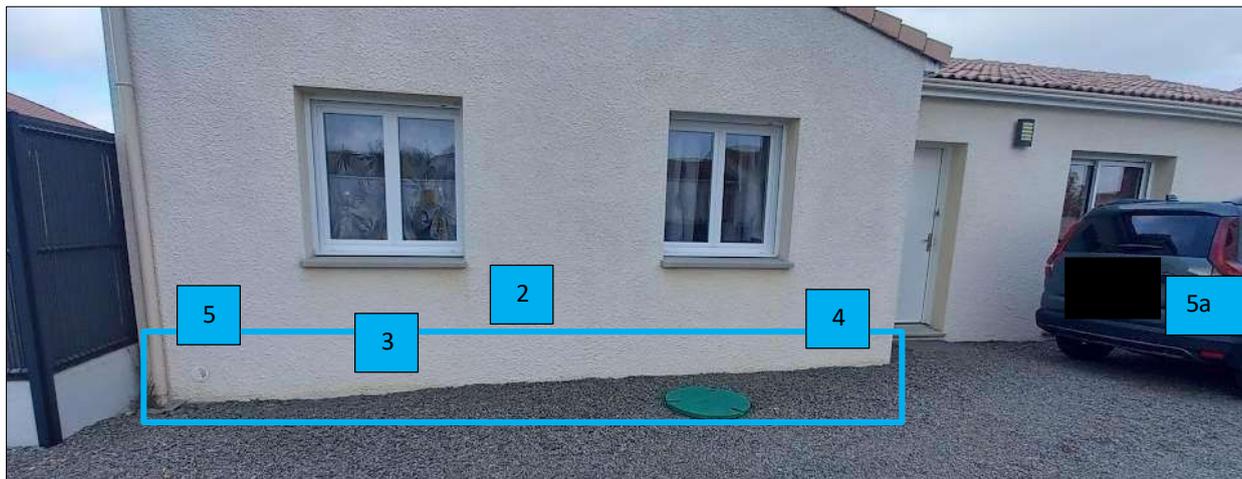
6.2. FACADE Nord (entrée maison)

Nous observons :

- Une coloration de l'enduit sur une hauteur de 5 cm (repères 2 et 2a),
- Deux traces de rouille sous la fenêtre de la chambre 1, à 5 cm du sol (repère 3),
- Une trace de rouille entre les deux fenêtres ch1 et ch 2, à 5 cm du sol,
- Une trace de rouille sous la fenêtre de la chambre 2, à 2 cm du sol (repère 4)
- Une première grille de ventilation du vide sanitaire à 20 cm du sol, au niveau de la descente EP à l'angle gauche (repère 5)
- Une seconde grille de ventilation du vide sanitaire à 2 cm du sol, à gauche de

Les colorations de l'enduit de façade en pieds de murs sont des défauts esthétiques d'une malfaçon de mise en œuvre de l'enduit extérieur.

- De couper l'enduit de façade au minimum de 15 cm au-dessus du sol,
- De procéder à la réparation du défaut d'enrobage des aciers,
- De procéder à la réparation de l'entrevous fracturé en vide sanitaire, avec avis technique d'un bureau d'étude thermique,
- De vérifier le nombre de suspensions d'accrochage des réseaux sous dalle en vide sanitaire,
- De vérifier les grilles de ventilation du vide sanitaire existantes et leur système de raccordement,
- De sur-ventiler le vide sanitaire en rajoutant des grilles de ventilation.

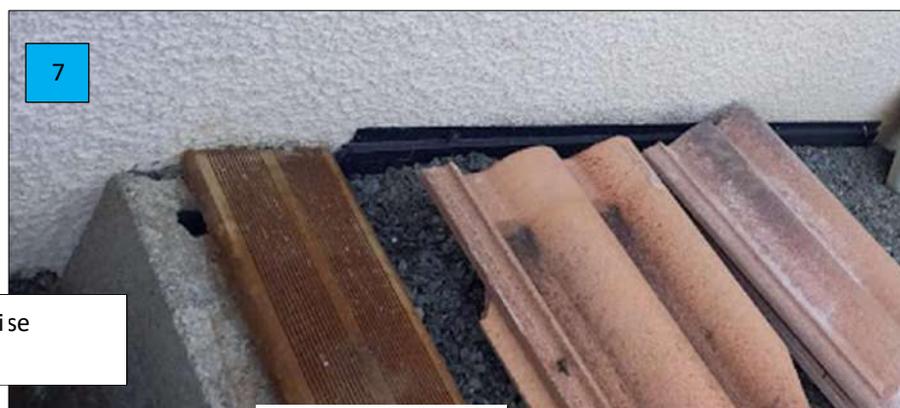
La création de la cour anglaise pour l'accès au vide sanitaire a été réalisée en parpaings par les mandats. Elle est recouverte d'une planche avec des lames de terrasse pour assurer la sécurité et l'accès au vide-sanitaire.

Accès Cour anglaise
parpaings

Cour anglaise
encadrement bois

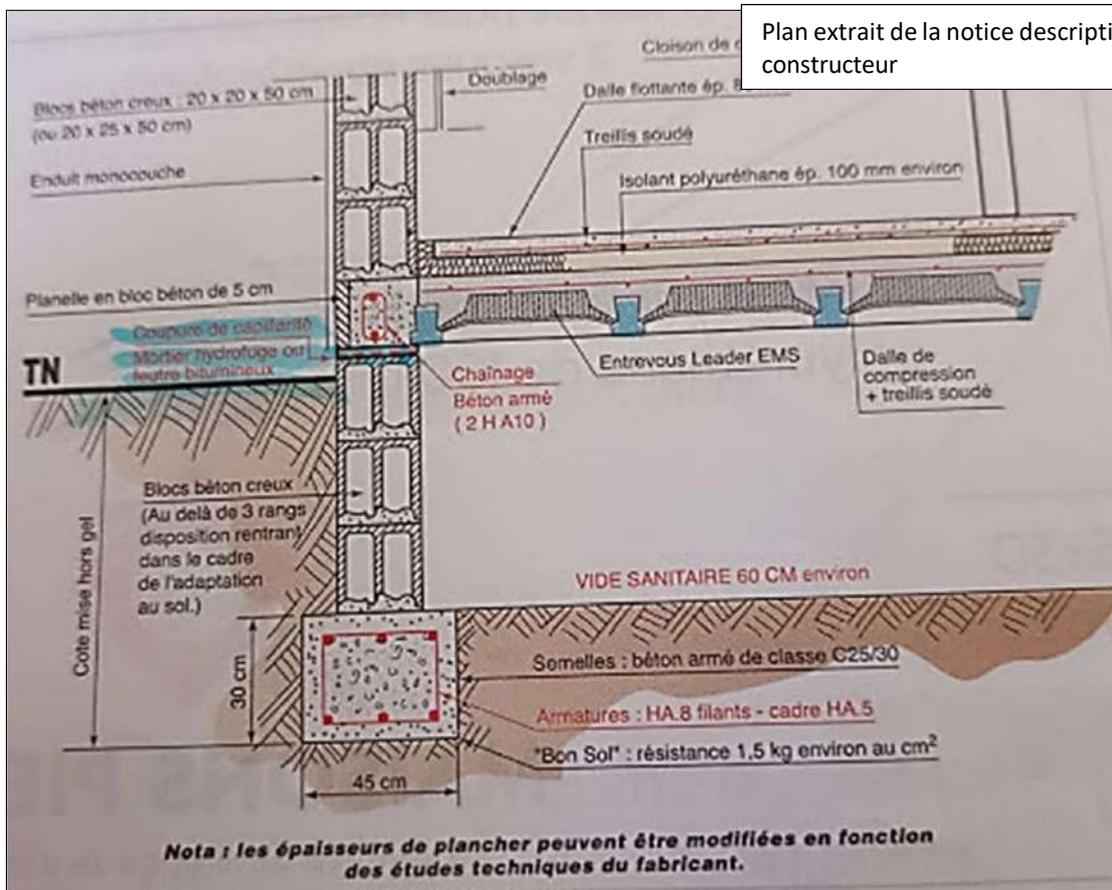
Plan extrait de la notice descriptive du dossier constructeur

Traits bleus = zone entrevous humides – Avec présence de gouttelettes

Dès l'entrée dans ce dernier, au-dessus de notre tête, nous observons la corrosion des aciers.

A cause de la formation de produits de corrosion expansifs sur les armatures, l'ouvrage peut présenter ses premières fissures. On peut aussi constater des coulures de rouille (repères 3 et 4 – page 9) ou encore des éclatements de béton.

Nous observons que les entrevous sont ruisselants sur toute la périphérie de la zone investiguée et que le troisième rang de parpaings du mur de soubassement du vide sanitaire est rongé par cette humidité à certains endroits.

Sous le séjour une fracture d'un entrevous est existante.

Il convient au constructeur de proposer une solution technique afin de traiter ce désordre dans le vide sanitaire.
