AVIS TECHNIQUE D'EXPERT

Dossier : D-2024-834 / Mr & Mme [REDACTED]

CP - Ville : 17580 Le Bois-Plage-en-Ré – France

Date d'intervention : 15/05/2024

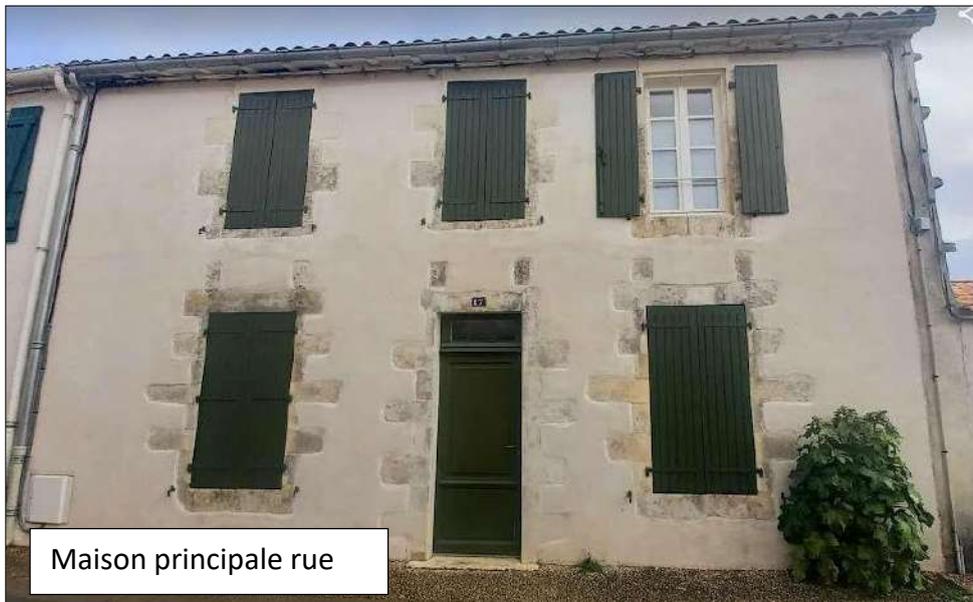
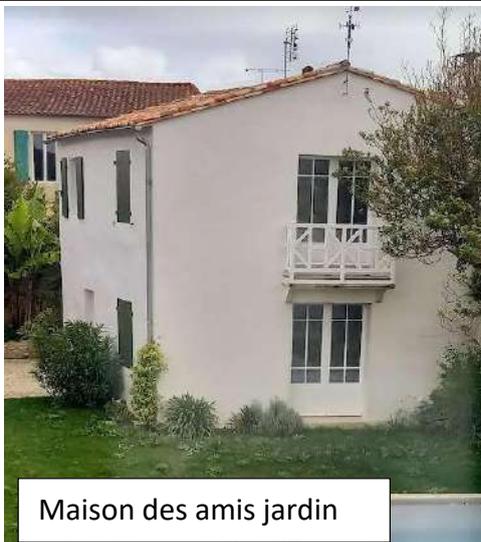
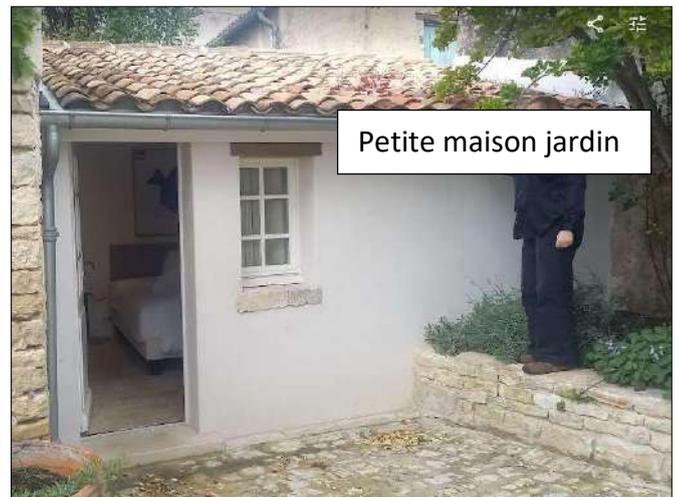
1. Vue et descriptif du bien expertisé

- Résidence secondaire du XX° composée d'une maison principale sur rue et deux annexes (petite maison et maison des amis dans le jardin)
- Murs en pierres
- Couverture tuiles
- Enduit extérieur à la chaux
- Menuiseries extérieures en aluminium
- Plafonds, cloisons et doublages en plaques de plâtre
- Chauffage par plancher chauffant rdc et étage (maison principale)
- Ventilation mécanique contrôlée simple flux

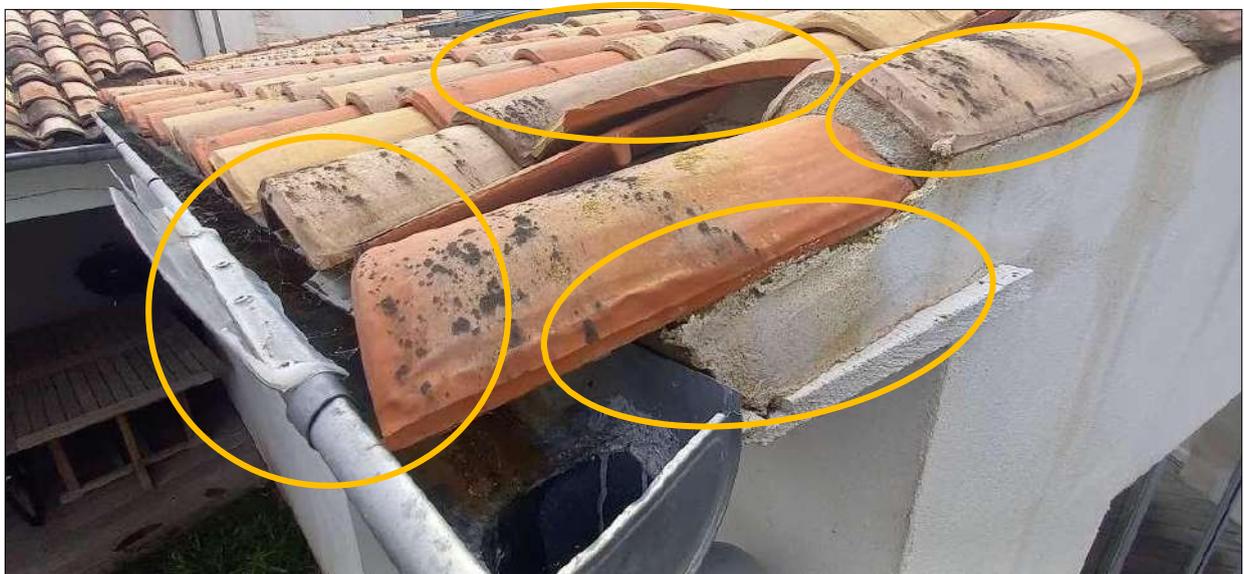
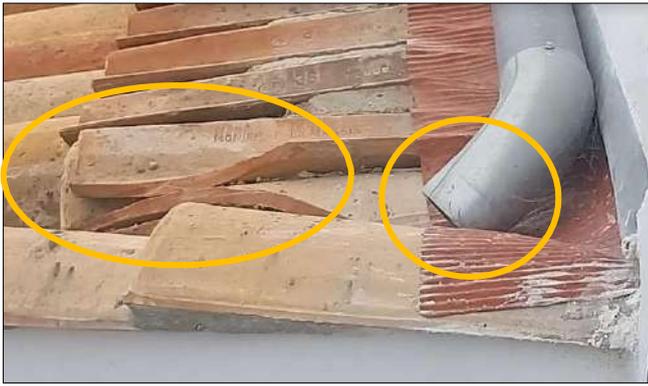
5.1.1.4. Extérieur

La cuisine au rdc a été complètement refaite (charpente, couverture, menuiseries extérieures,...). Cette partie du bâtiment a été mise à nu pour une réfection totale.

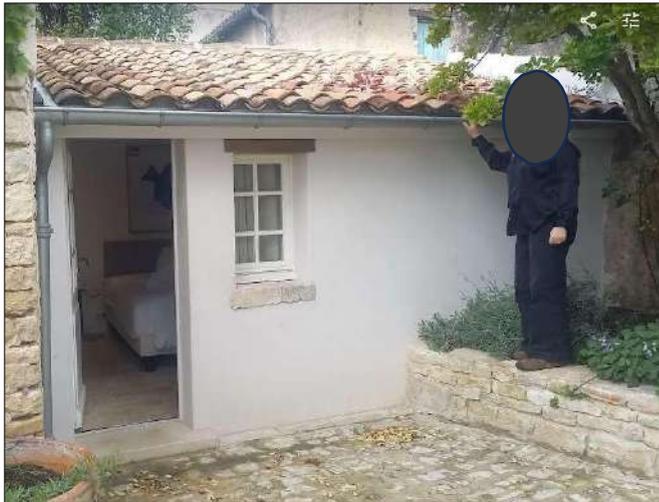
5.2. PETITE MAISON DANS LE JARDIN NORD/OUEST

Selon les dires de la gardienne, une odeur d'humidité est présente dans cette petite maison.

Dans la salle de bains, l'arrivée d'eau chaude pour le lavabo n'est pas fonctionnelle.
